NEMZETI SZAKÉRTŐI ÉS KUTATÓ KÖZPONT  
SZOMBATHELYI INTÉZETE

**Szám: RZS: 29200-801/7998-1/2023.szak.**

**IGAZSÁGÜGYI  
MŰSZAKI  
SZAKÉRTŐI VÉLEMÉNY**

1. Az EYX-628 forgalmi rendszámú Steyr-MUT típusú tehergépkocsi, a BAP-086 forgalmi rendszámú Zetor traktor, Kalapácsos kasza (RA-91548N), Eggers HWT pótkocsi, Seprő felépítmény (MCK 108), Nilfisk seprőgép, Destral jéggyalu, TANA F-40 hulladéktömörítő gép forgalmi értékének meghatározása.

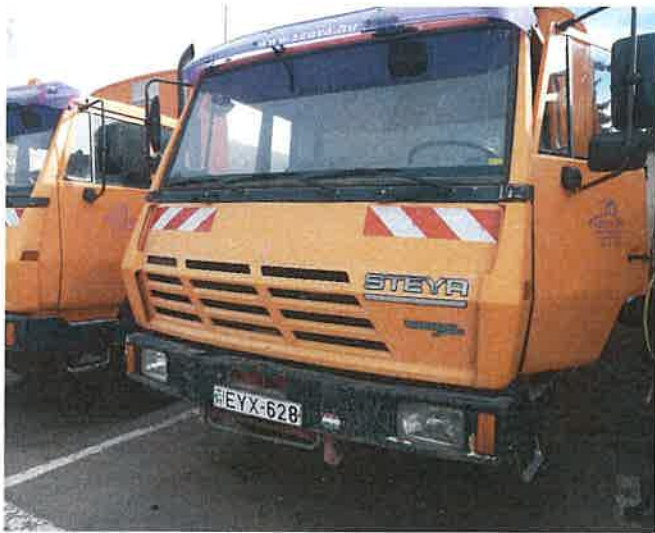
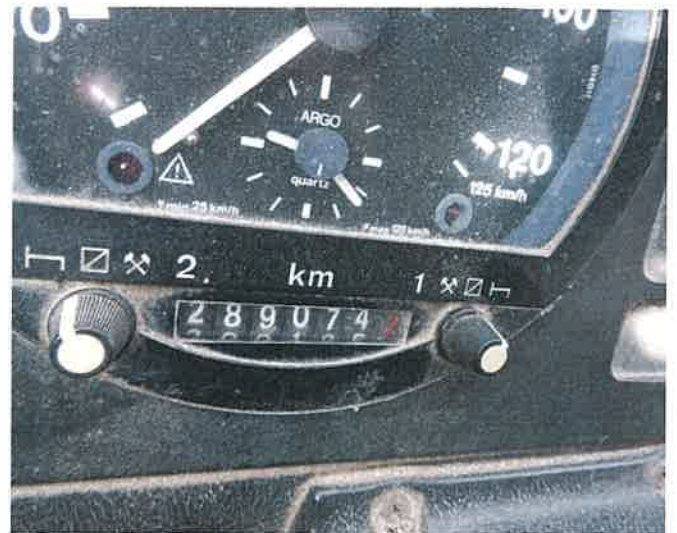
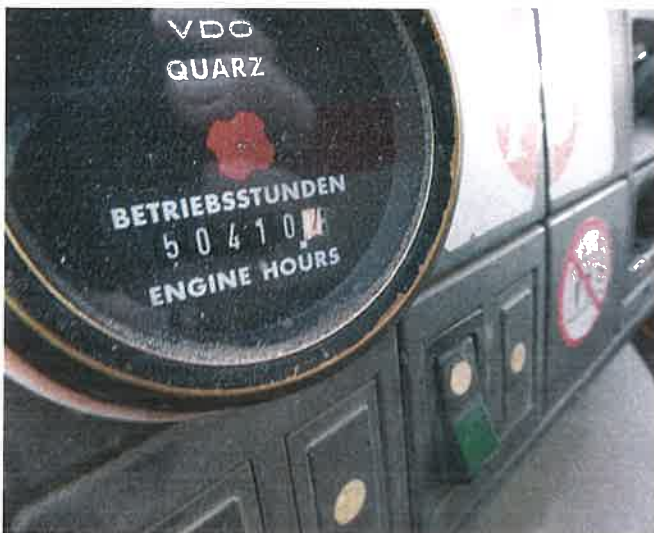
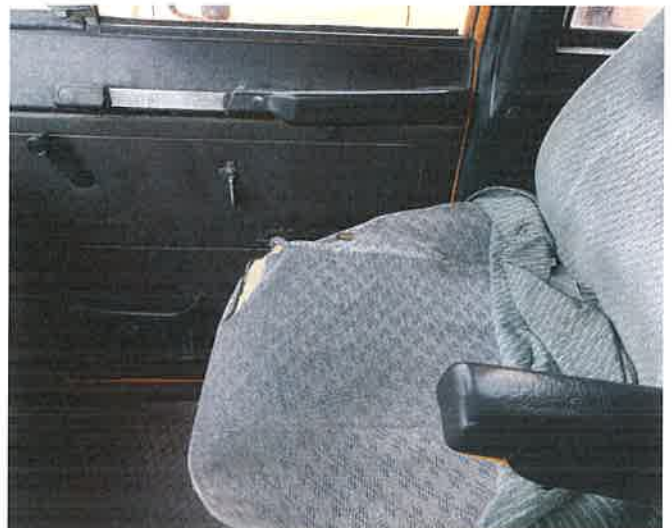
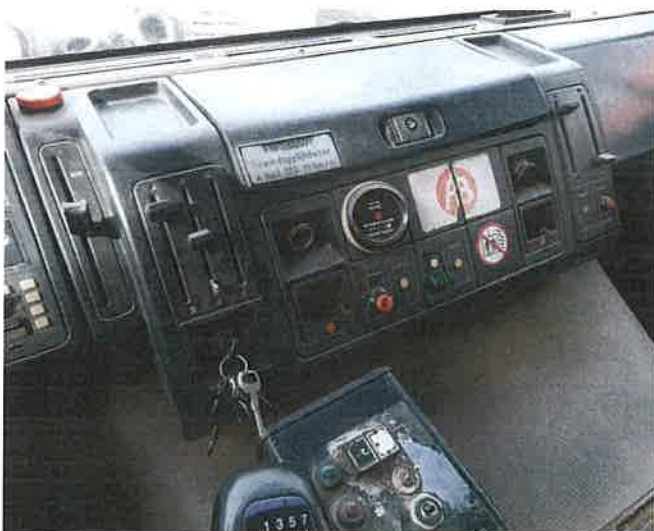
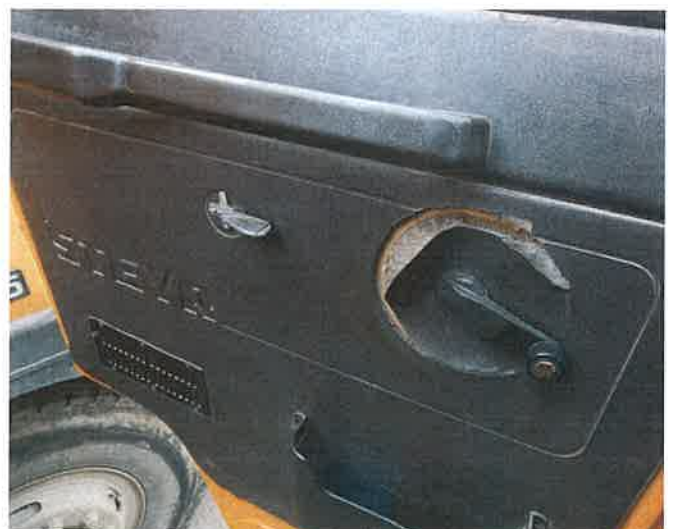
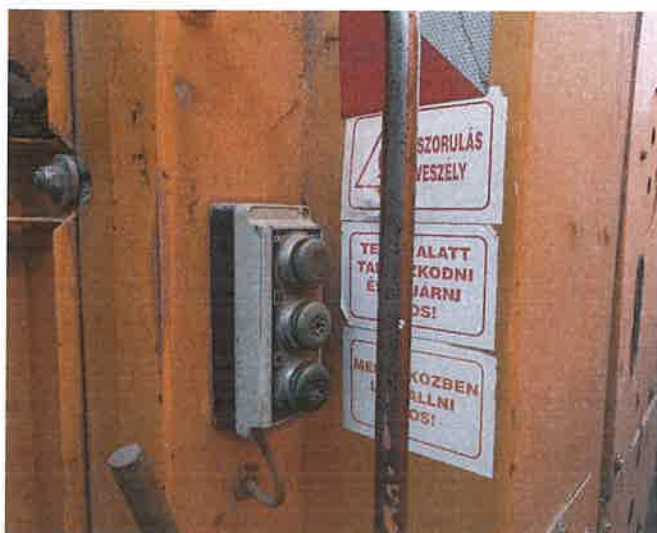
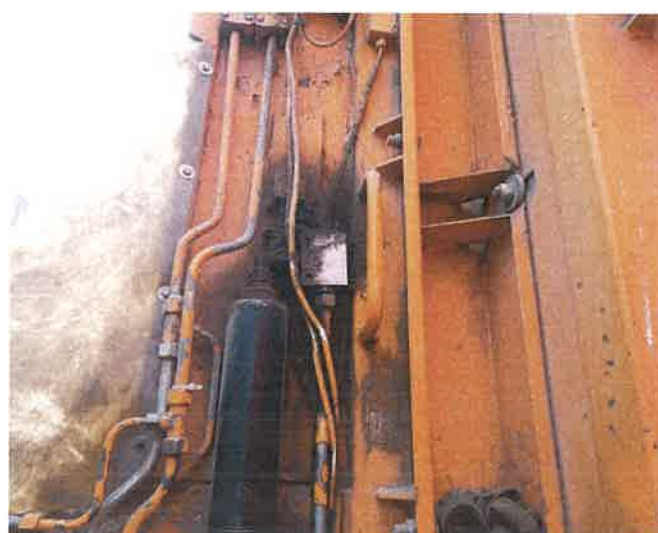
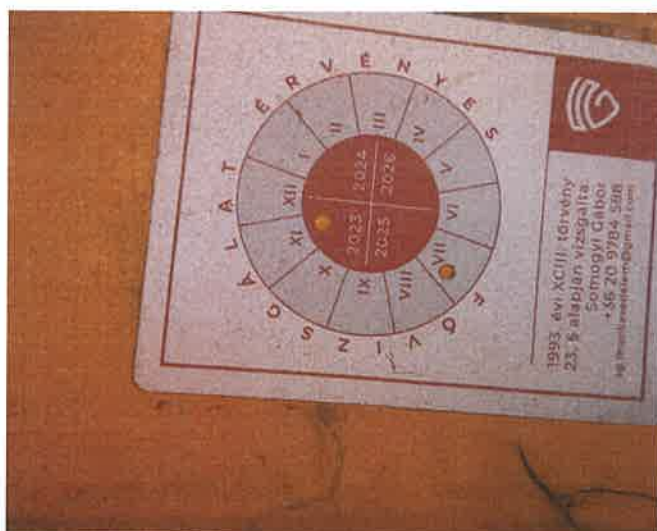
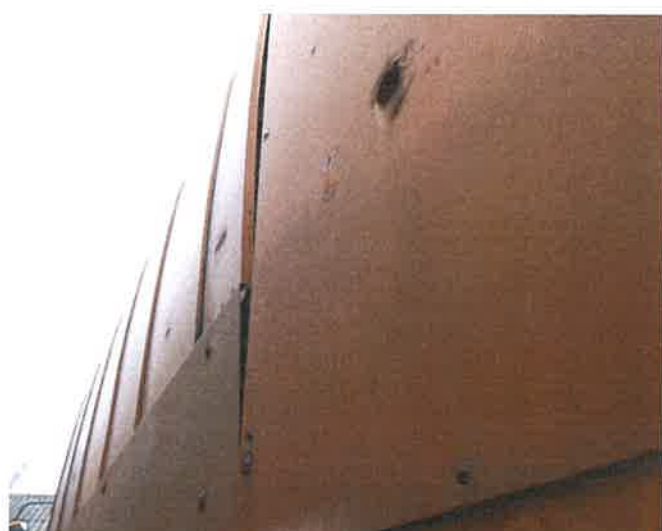
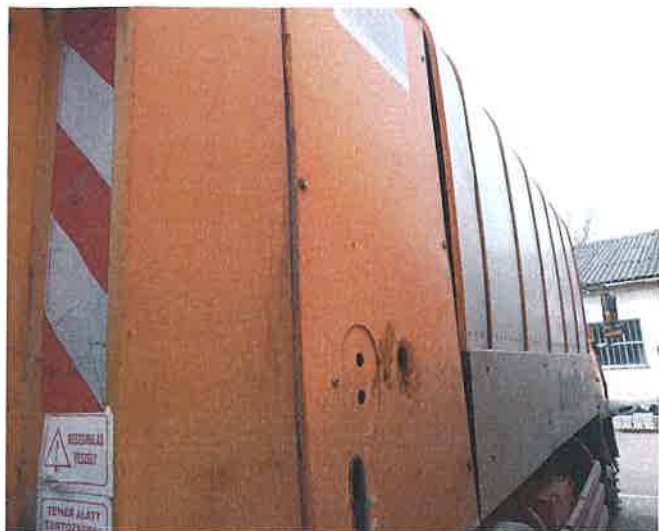
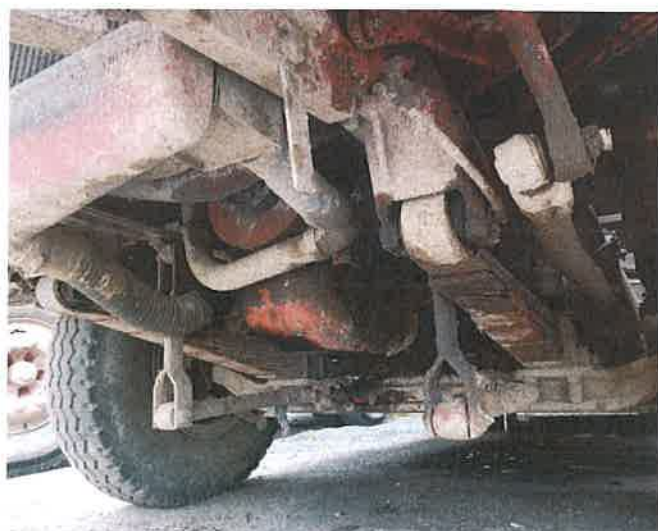
A felépítmény munkavédelmi felülvizsgálata 2023.11. hóig érvényes. A konténeremelő munkahengerekből olajfolyás látható. A motor felújításra szorul, főtengely csere is szükséges. A motorból és a sebességváltóból olajfolyás tapasztalható.

A fényezés több helyen lepattogzott, matt karcos. A külső esztétikai állapota a korának és a munkavégzés körülményeinek megfelelő. A vezetőfülke korának megfelelő állapotú, ülések szakadtak. Supra rádiómagnóval szerelt. Ajtókárpit szakadt.

A járműről készült az 1-14. számú fényképfelvétel.

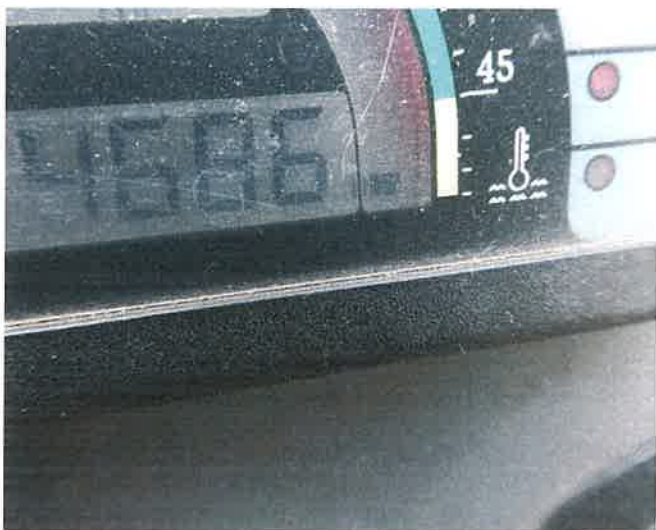
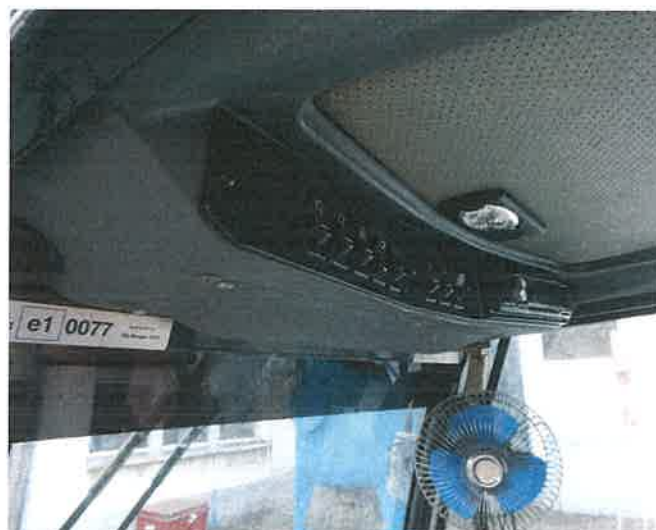
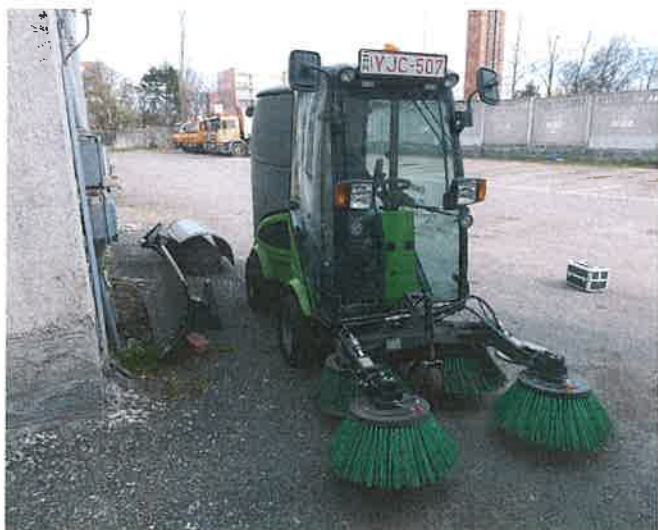
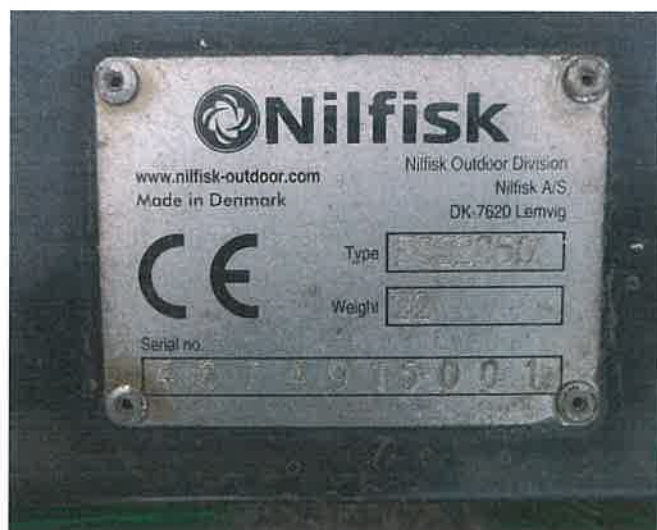
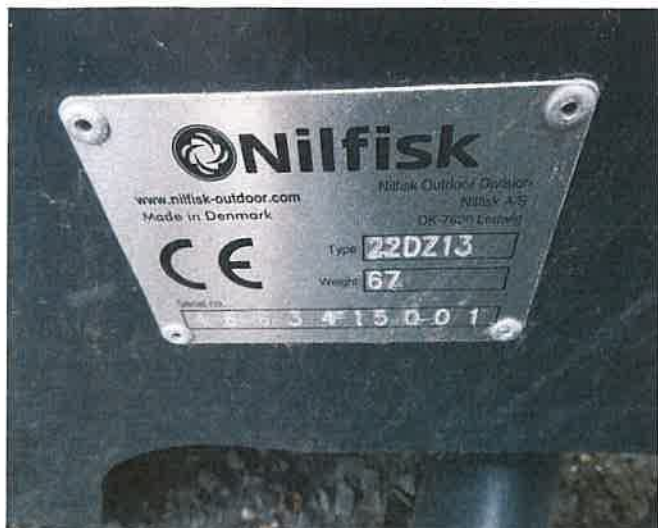
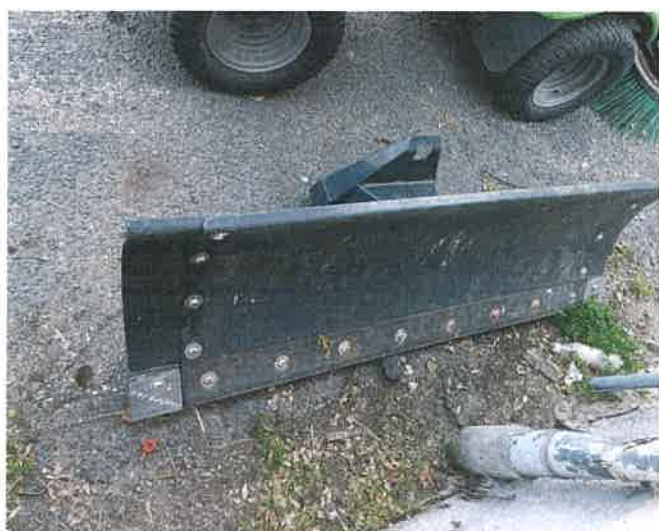
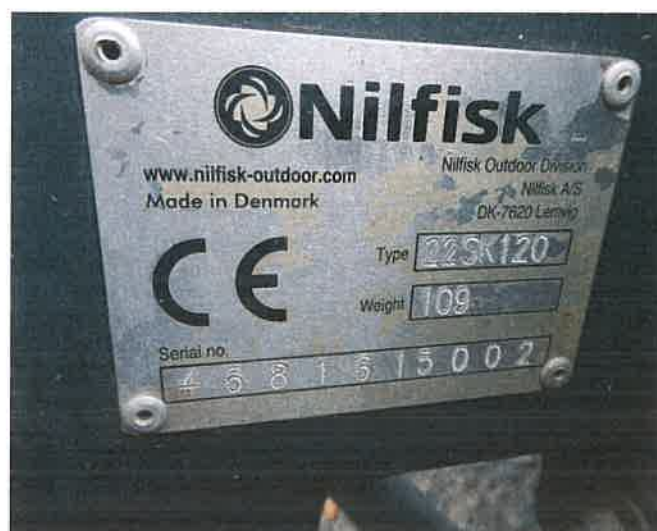
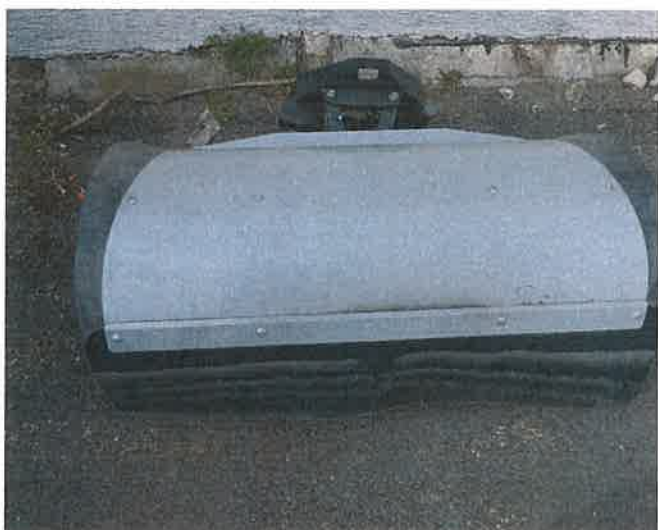
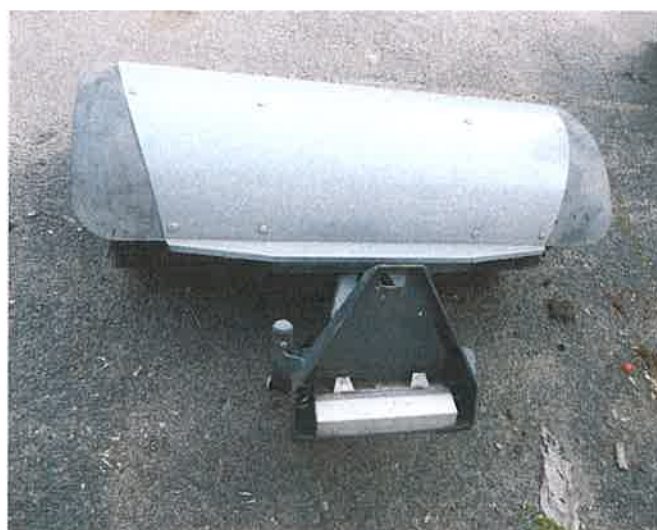
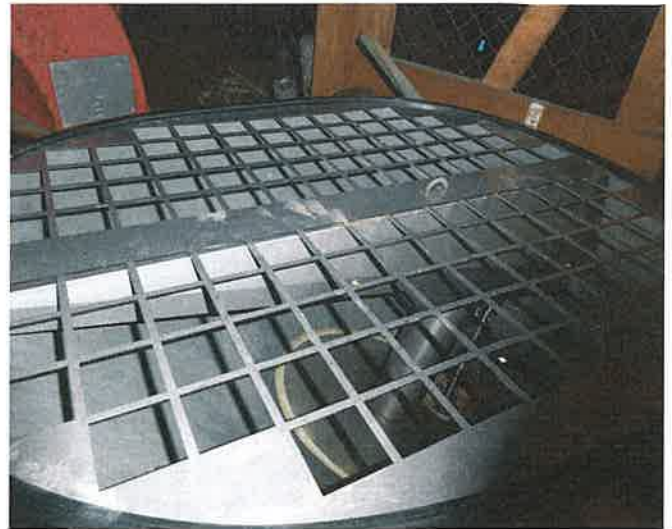
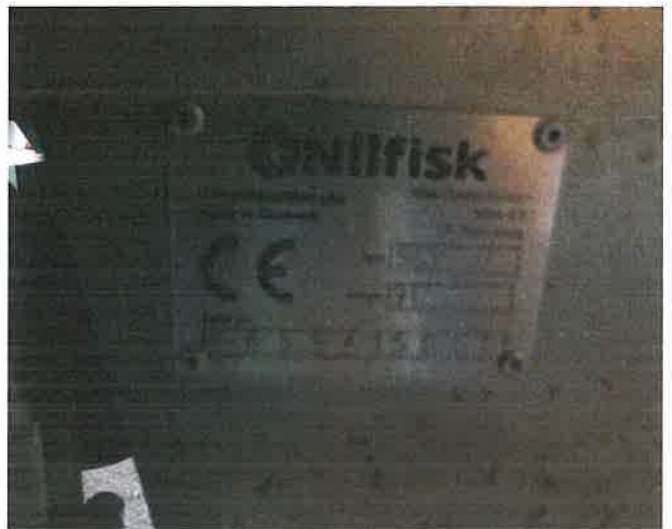
A lassú jármű megfelelő, újszerű műszaki állapotú, valamennyi berendezése rendeltetés szerűen működik. A motor korának megfelelő állapotú. A hidraulika rendszerekből olajfolyás nem tapasztalható, valamennyi vezérlőelem megfelelően működik. Az elektromos rendszer különböző részei – különösen a világító és jelzőberendezések, ablaktörlő, utastér levegőellátó rendszer, fűtés, belső ventilátor, páramentesítést végző részegységek -, részegységei funkciójuknak megfelelően működnek. Az üvegfelületek épek. A vezetőfülke átlagosnál jobb állapotú. A fényezés a korának megfelelő állapotú.

Jelenleg FFS2250 típusú körsöprű felépítménnyel (2 db) szerelt (száma: 4675015001), mely megfelelő állapotú.

- hótoló, mely 150 cm szélességű és 55 cm magasságú. Állapota újszerű. Típusa: 22DZ13, gyári száma: 4663415001.
- seprő körseprő, 120 cm szélességű, megfelelő állapotú. Típusa: 22SK120, gyári száma: 4681615002.
- sósórozó adapter, mely gyakorlatilag új. Típusa: SG3, gyári száma: 46588415001.

A járműről készült a 15-30. számú fényképfelvétel.

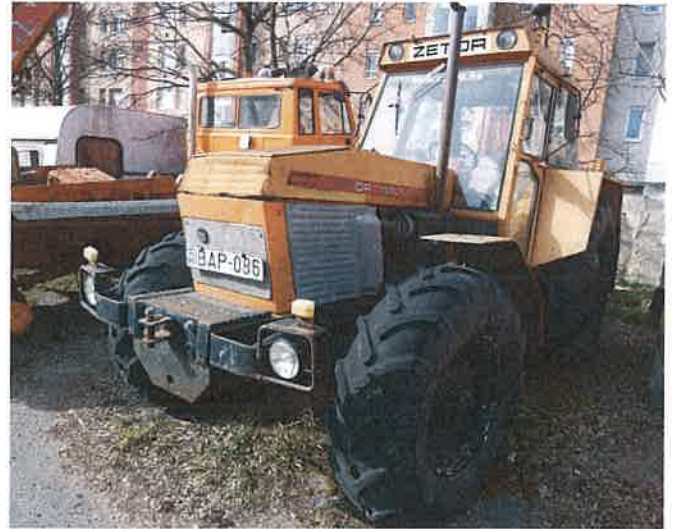
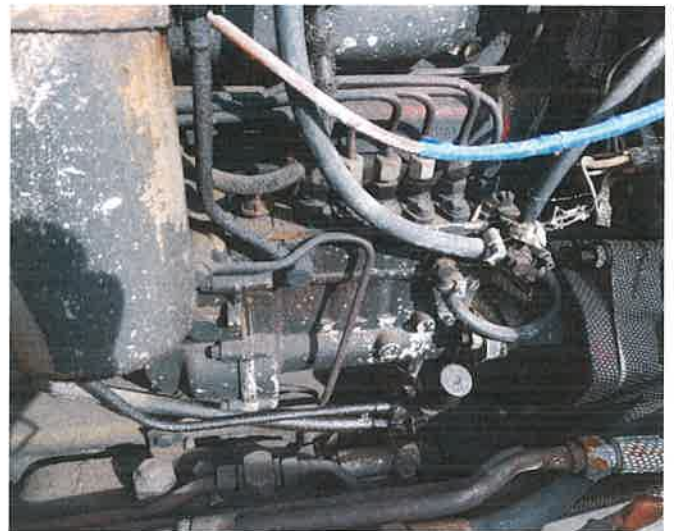
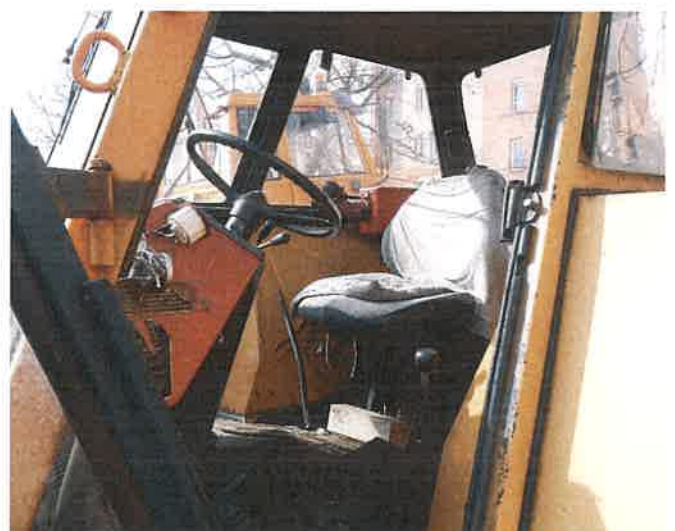
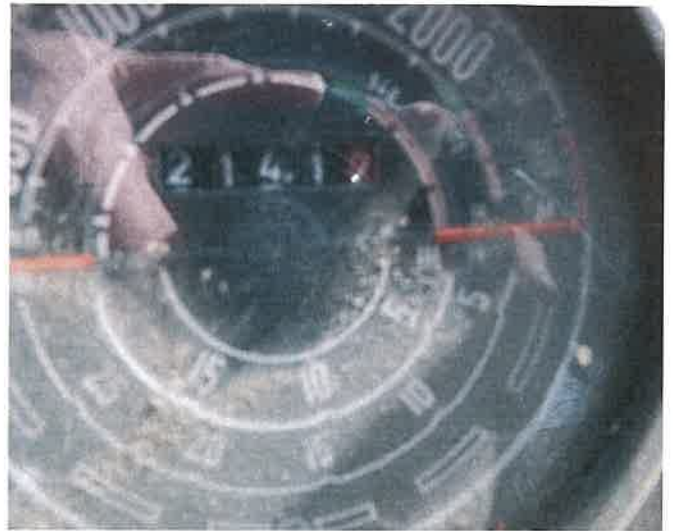
A jármű futóművei, kormányzáshoz tartozó részegységei, fékrendszere felújításra szorulnak. A motor felújításra szükséges. Motorból gázolaj folyás látható. A jobb oldalon a kabinüveg törött. A jármű erősen korrodált. A vezetőfülke állapota szerint felújításra szorul, az elektromos rendszer javítása szükséges. Padlólemez felszedett, részben hiányzik. Vezérlőkarok nem megfelelő állapotúak. A jármű általános állapota a koránál jelentősen rosszabb.

A járműről készült a 31-38. számú fényképfelvétel.

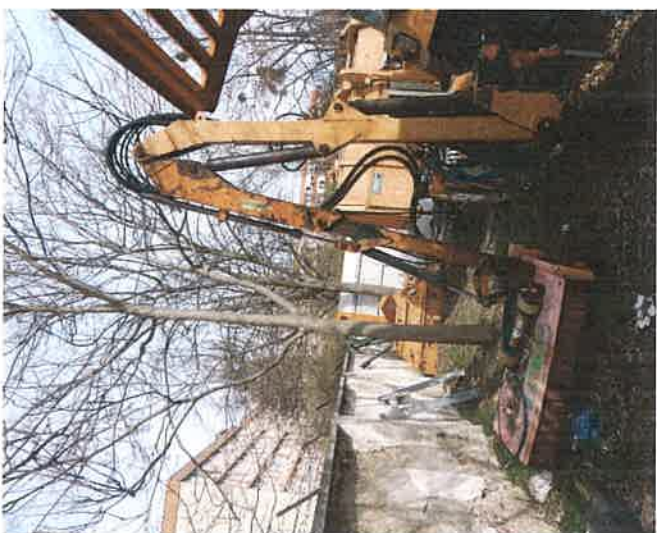
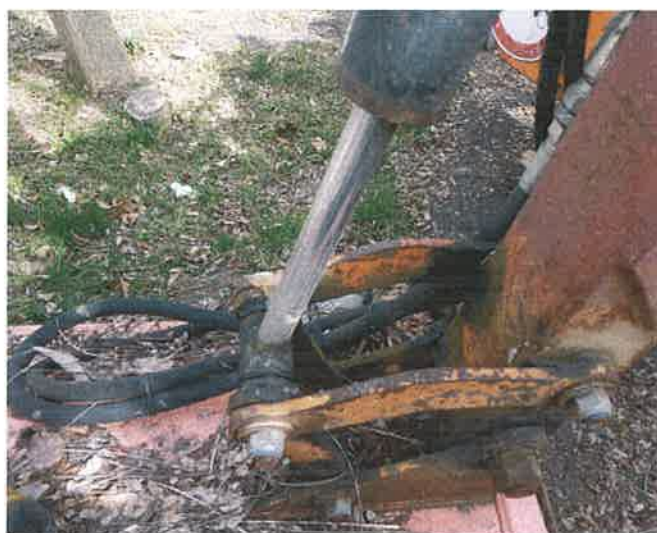
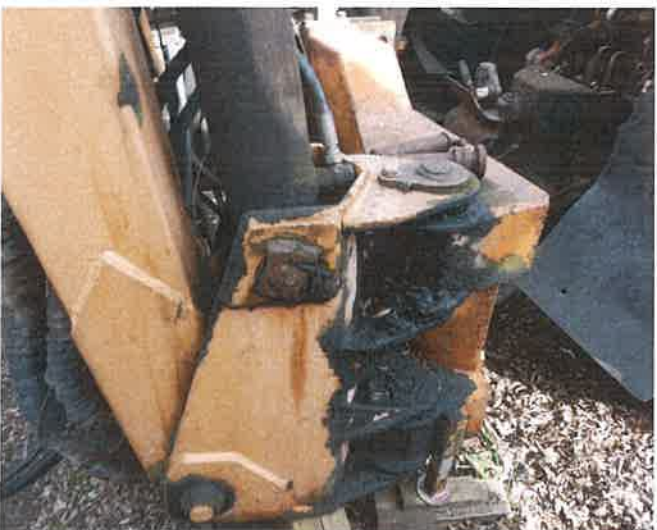
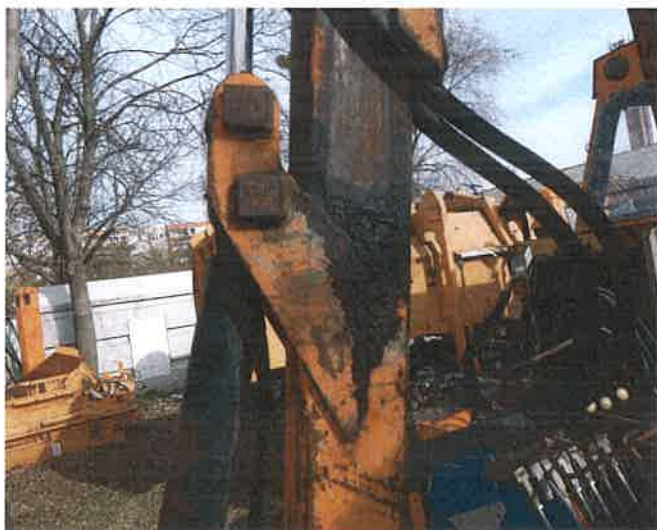
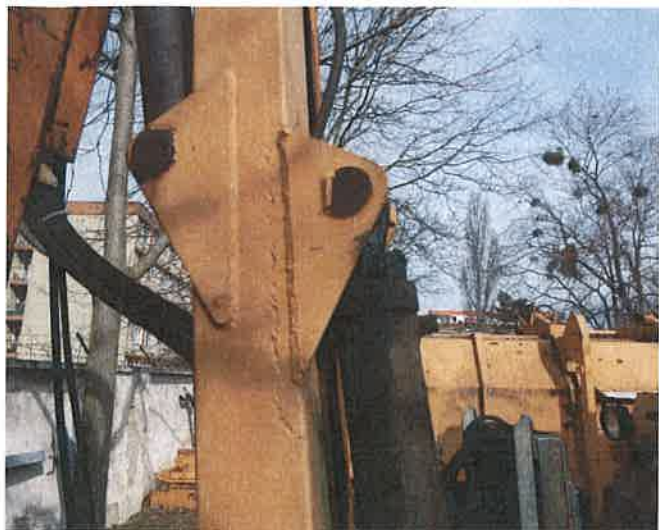
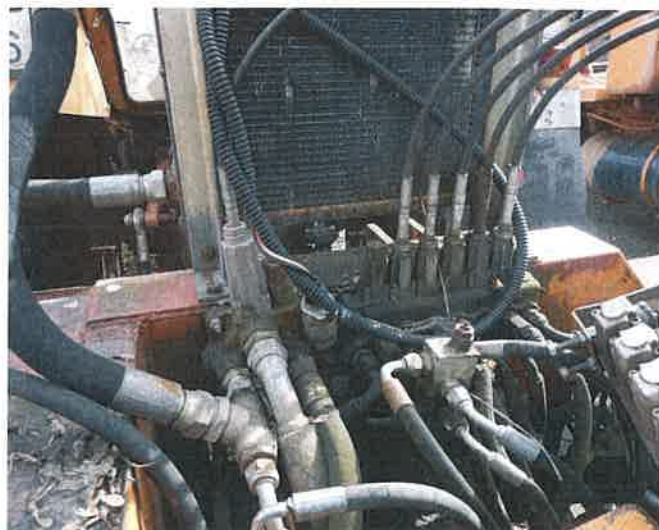
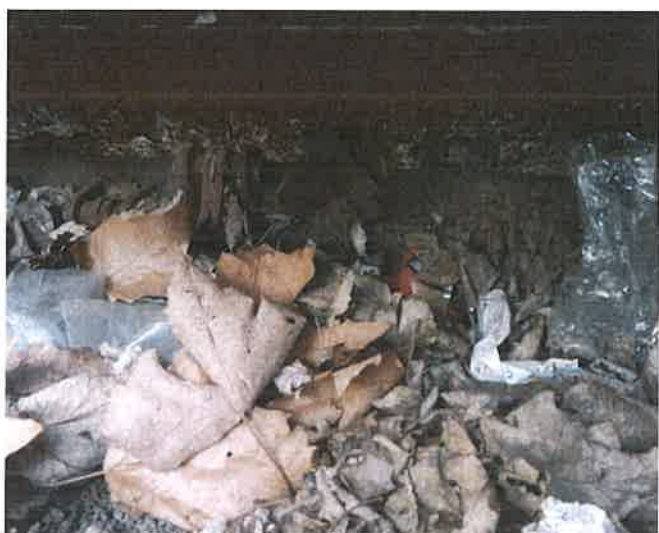
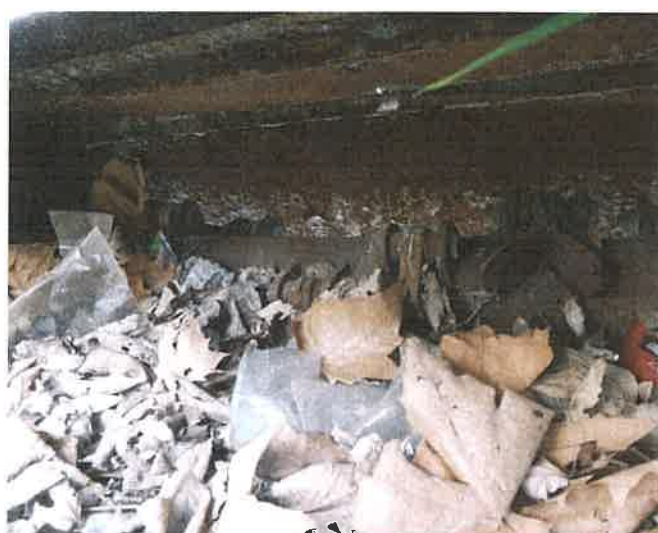
A hidraulika munkahengernél olajfolyás látható. Az elosztótömbnél szintén olajszivárgás látható. A gémmozgató, illetve a kaszamoszgató hidraulika munkahengereknél olajfolyás látható. A kasza munkavédelmi felülvizsgálata nem érvényes. A kaszán a hűtőventilátor elektromos bekötése nem megfelelő. A kasza forgó, mozgó elemei felújításra szorulnak, a vágókések cseréje szükséges.

A kaszáról készült a 39-48. számú fényképfelvétel.

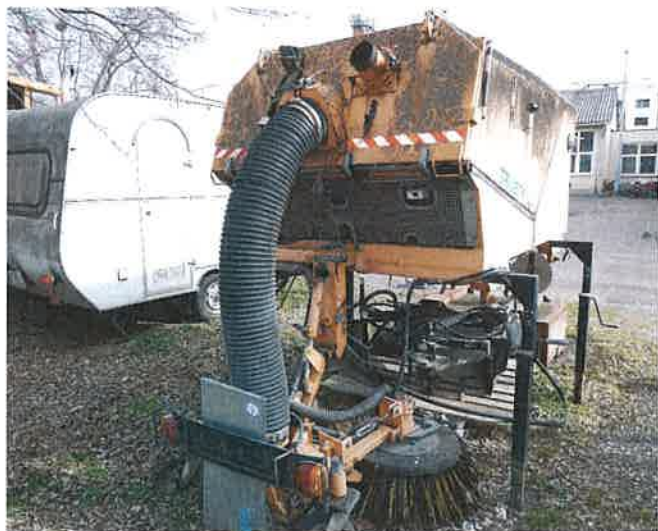
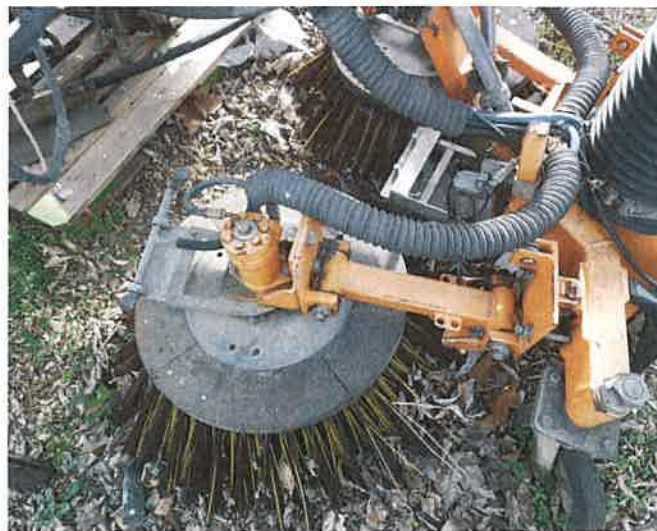
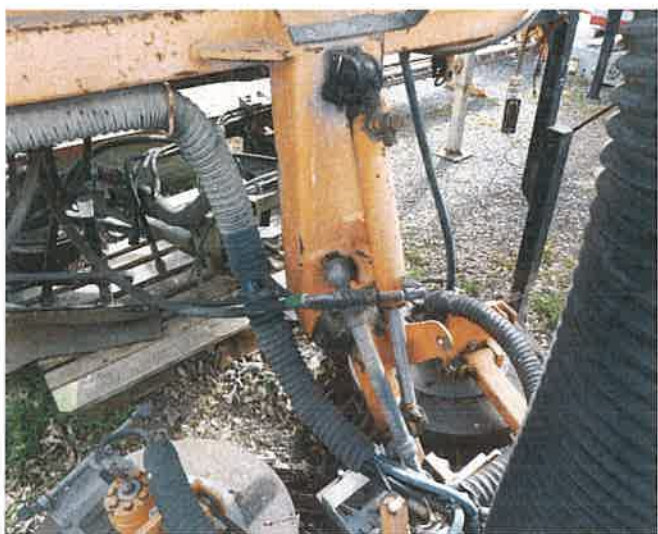
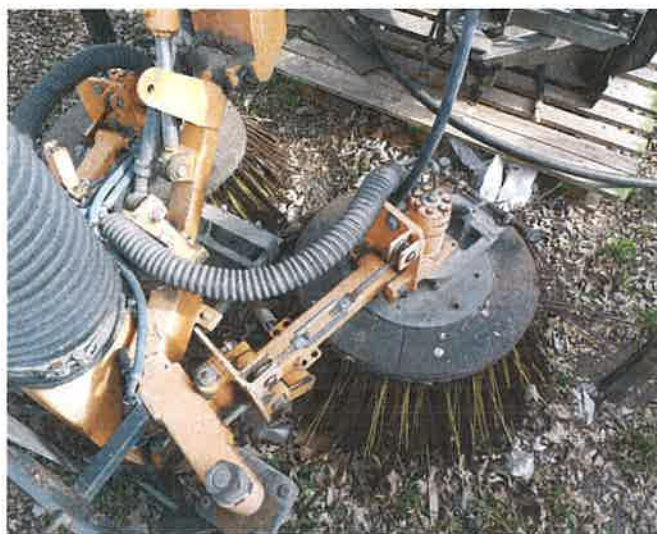
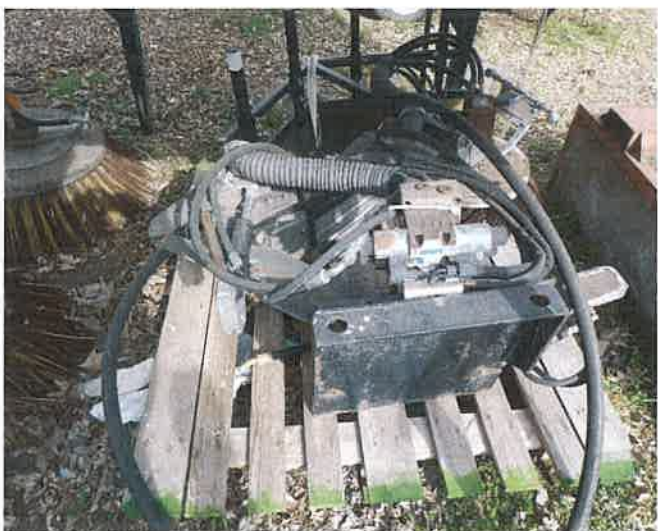
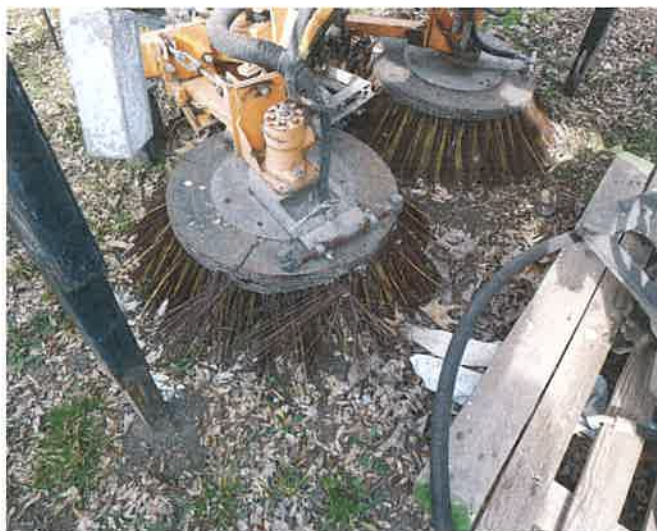
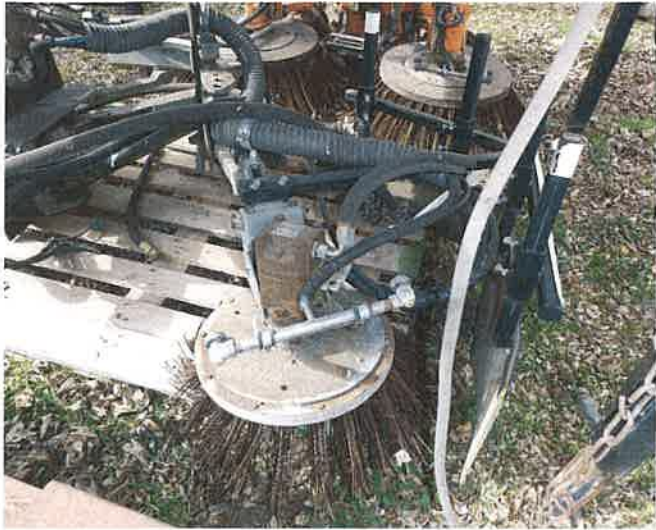
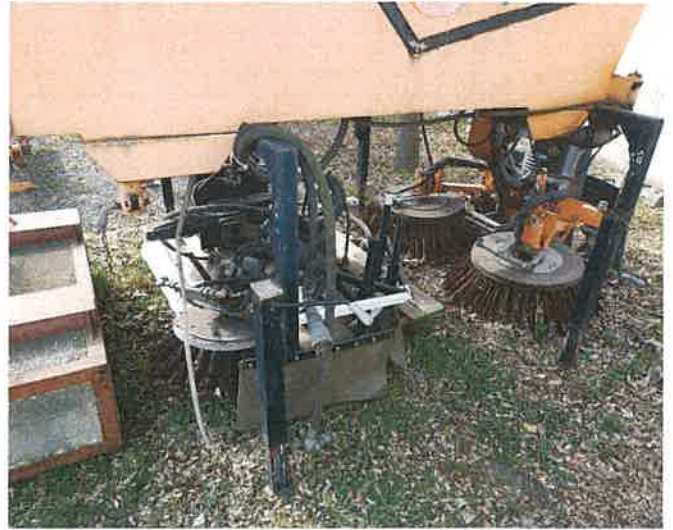
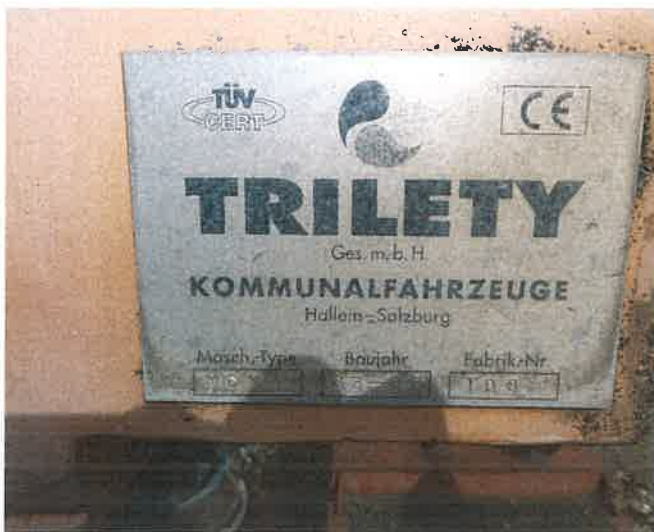
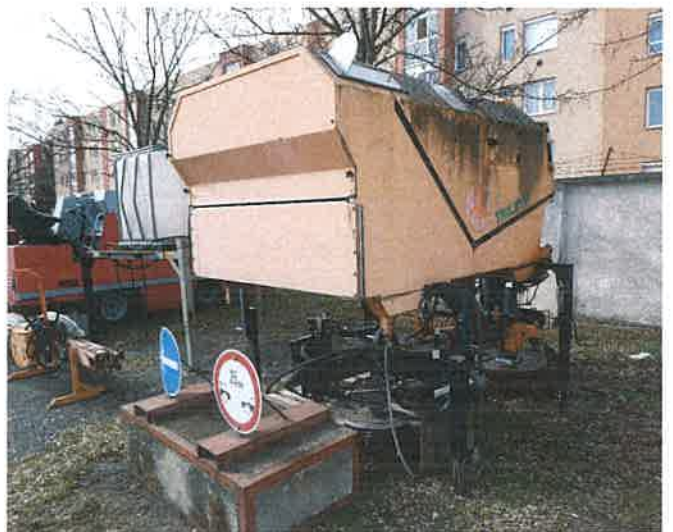
A seprő felépítmény működésképtelen. Minden eleme előregedett. Korábbi olajfolyások tapasztalhatók minden munkahengernél. A hidraulika vezetékek cseréje szükséges. Elektromos vezetékek cseréje szükséges. A felépítmény keretszerkezetén kívül minden elem cseréje és a keretszerkezet teljes felújítása szükséges.

A felépítményről készült a 49-58. számú fényképfelvétel.

A TRILETY MCK 108 típusú seprő felépítmény 2023. március 13-ra vonatkoztatva forgalmi értéket nem képvisel.

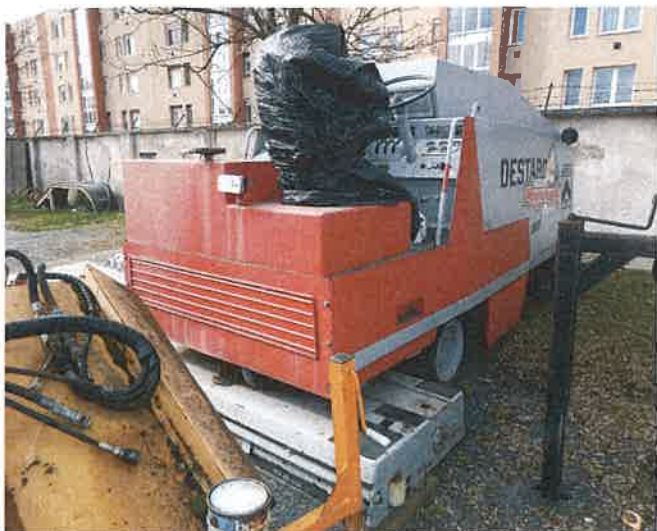
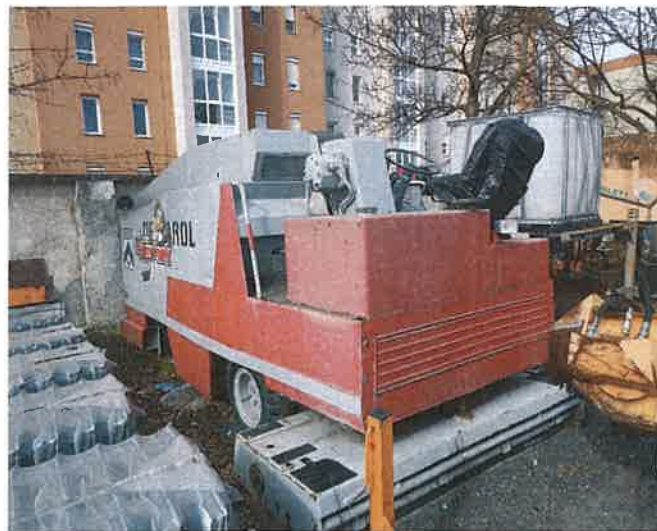
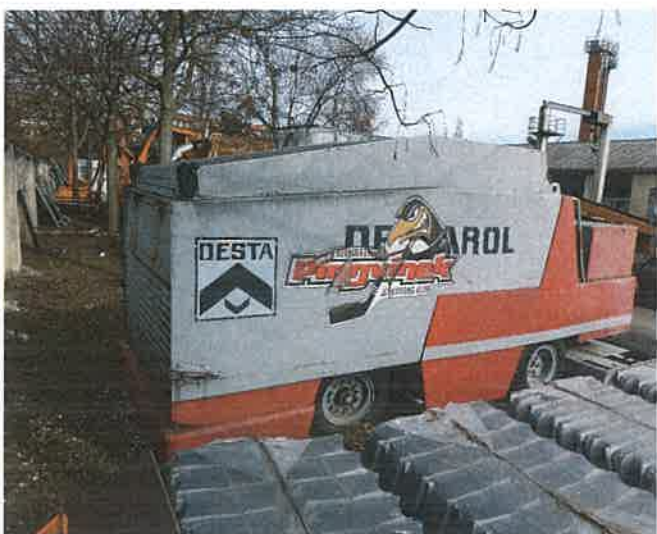
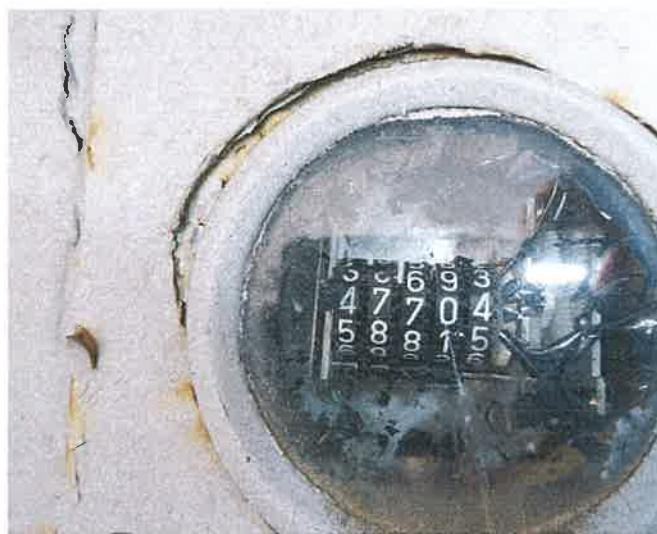
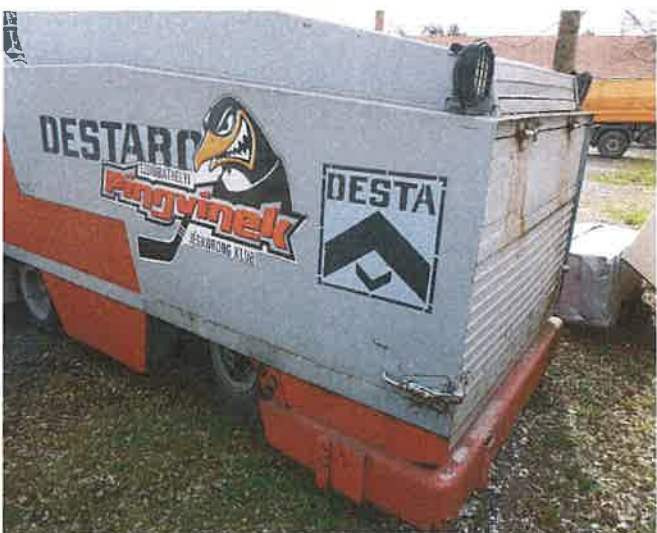
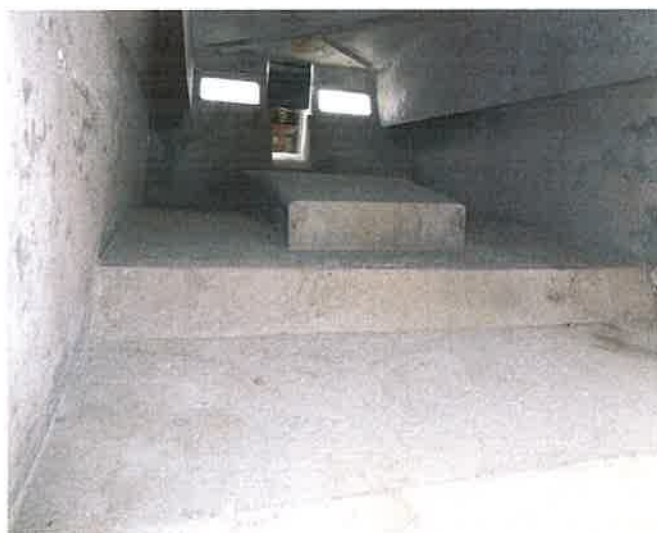
A jégsimító működőképes. A motor megfelelően működik. A jégkés megfelelő állapotú. A tartály megfelelő állapotú, billentő rendszere működőképes.

A Destarol jégsimítóról készült az 59-64. számú fényképfelvétel.

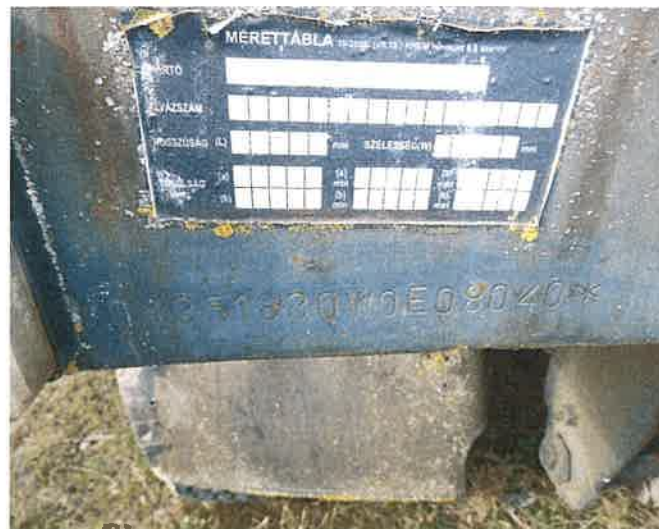
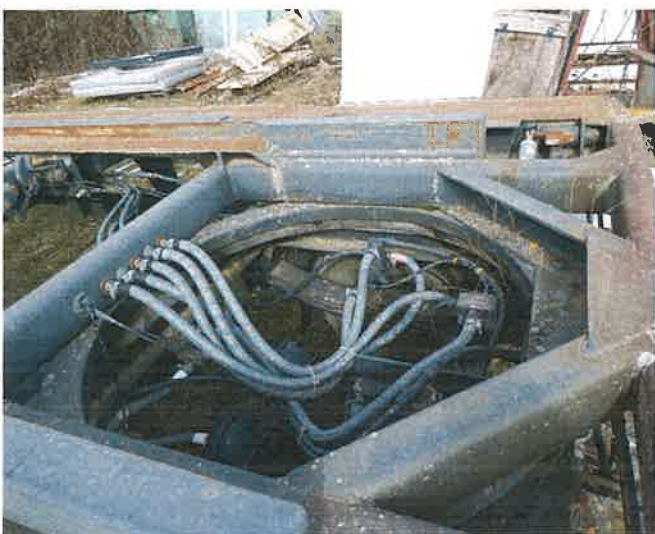
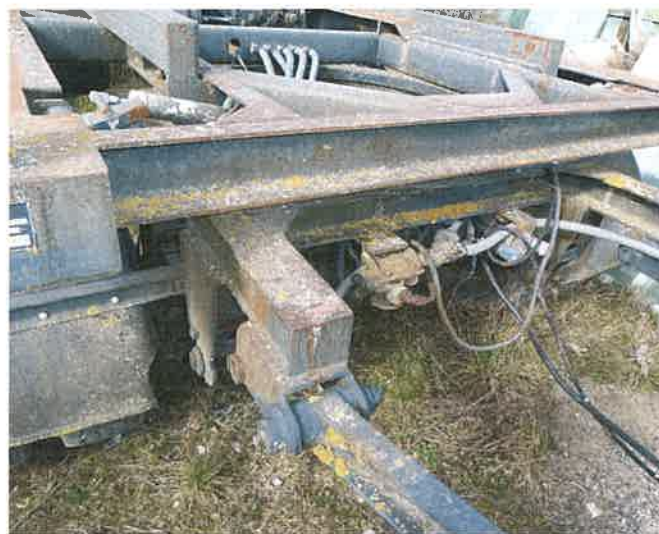
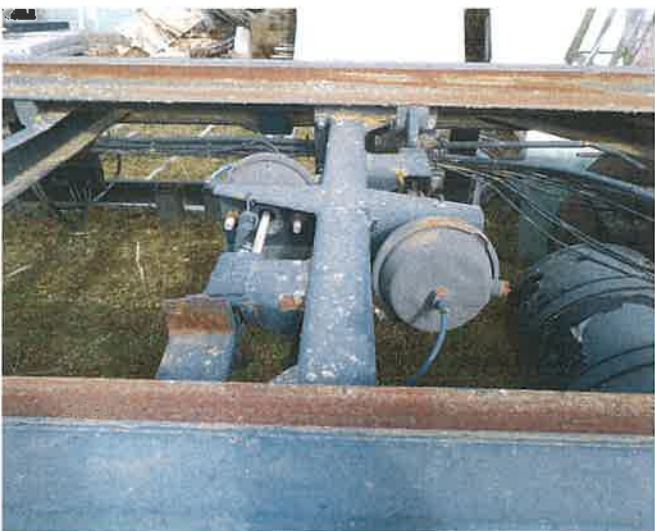
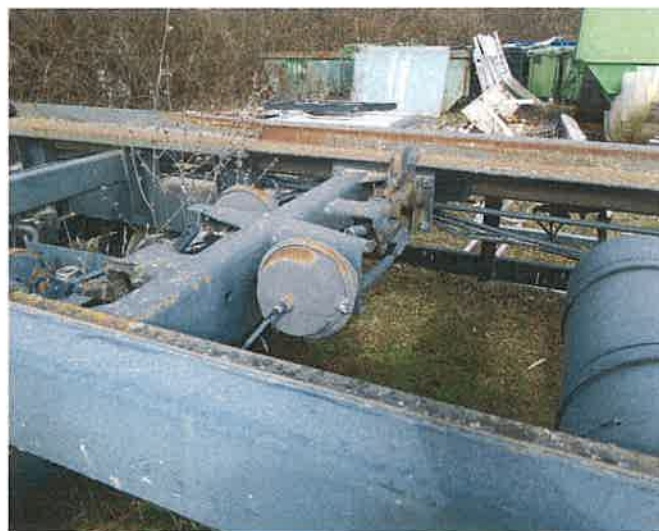
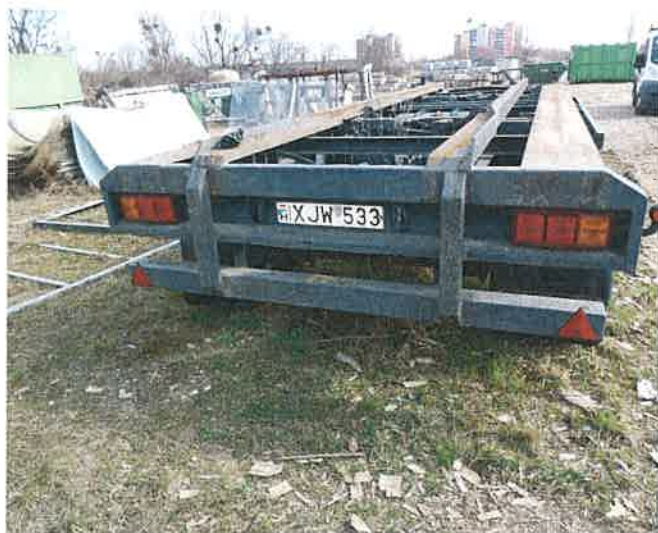
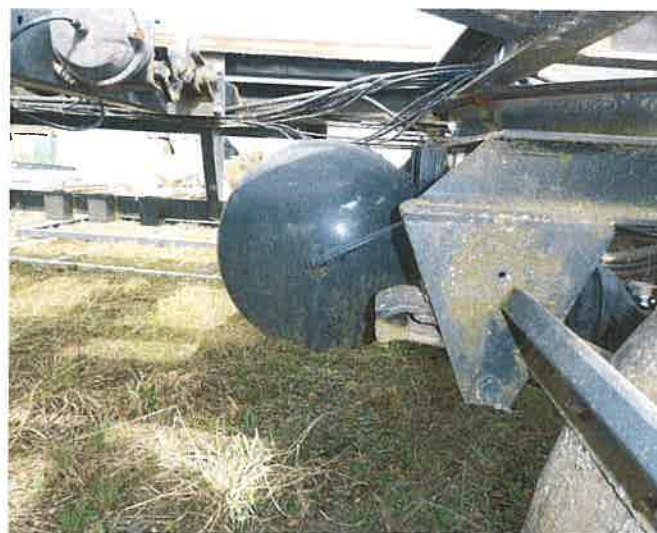
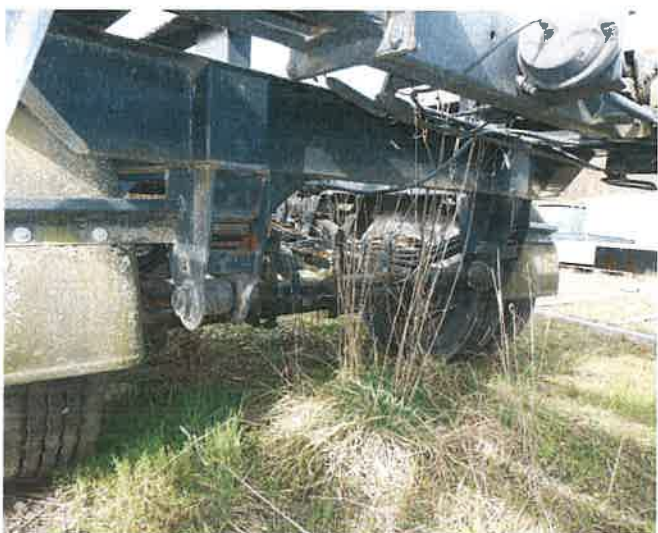
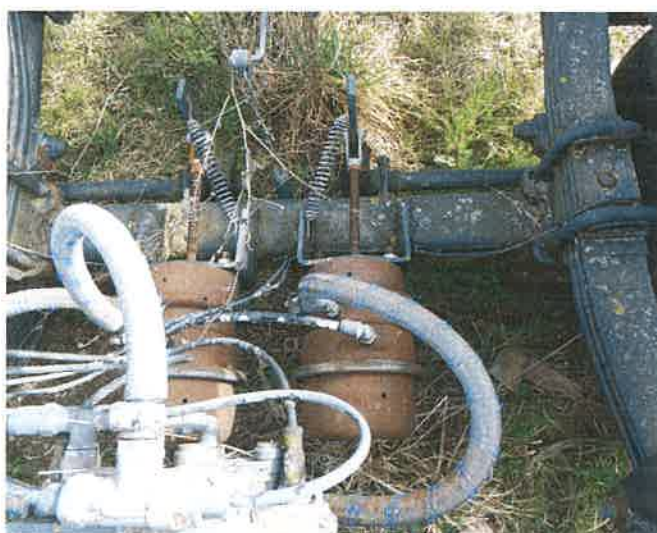
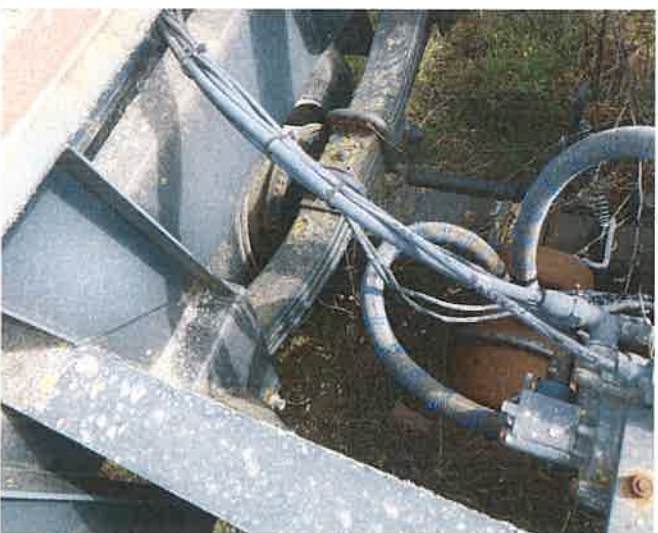
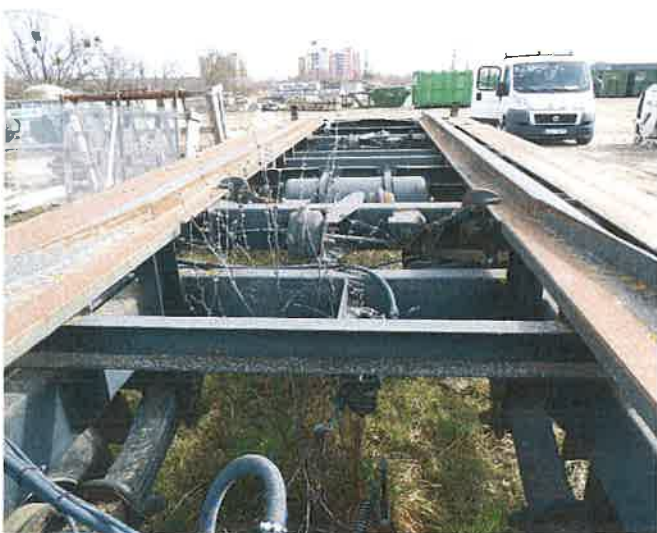
A jobb első gumiabroncs előregedett.

A jobb oldali rendszám megvilágító törött.

A pótkocsi érvényes műszaki megvizsgálással nem rendelkezik.

A pótkocsiról készült a 65-76. számú fényképfelvétel
