NEMZETI SZAKÉRTŐI ÉS KUTATÓ KÖZPONT  
SZOMBATHELYI INTÉZETE

**Szám: RZS: 29200-801/7998-1/2023.szak.**

**IGAZSÁGÜGYI  
MŰSZAKI  
SZAKÉRTŐI VÉLEMÉNY**

1. Az EYX-628 forgalmi rendszámú Steyr-MUT típusú tehergépkocsi, a BAP-086 forgalmi rendszámú Zetor traktor, Kalapácsos kasza (RA-91548N), Eggers HWT pótkocsi, Seprő felépítmény (MCK 108), Nilfisk seprőgép, Destral jéggyalu, TANA F-40 hulladéktömörítő gép forgalmi értékének meghatározása.

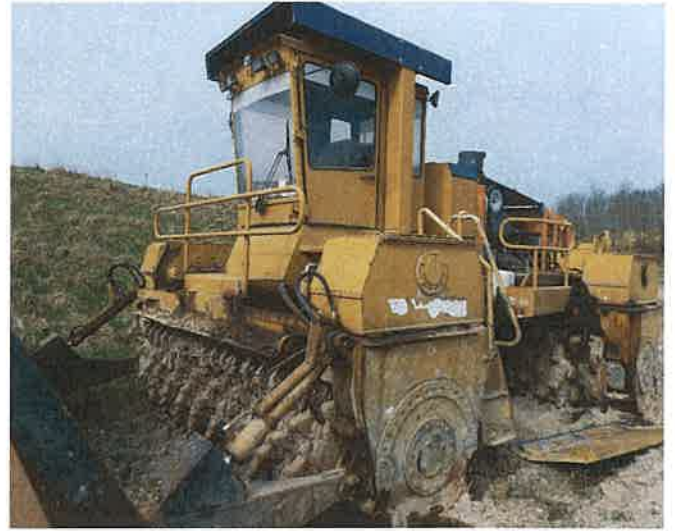
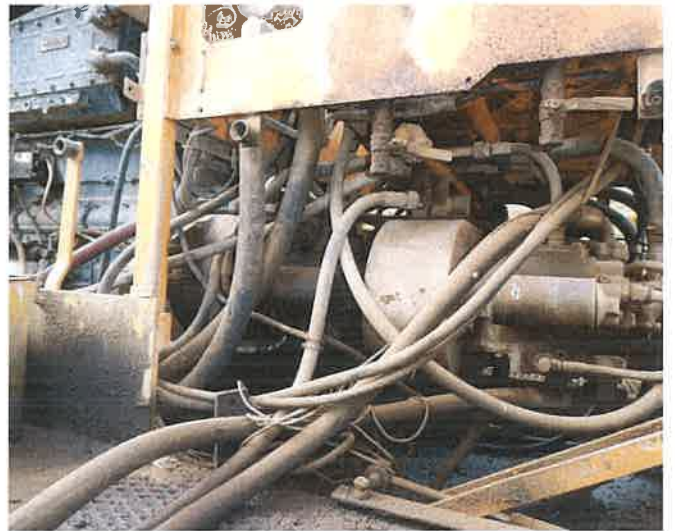
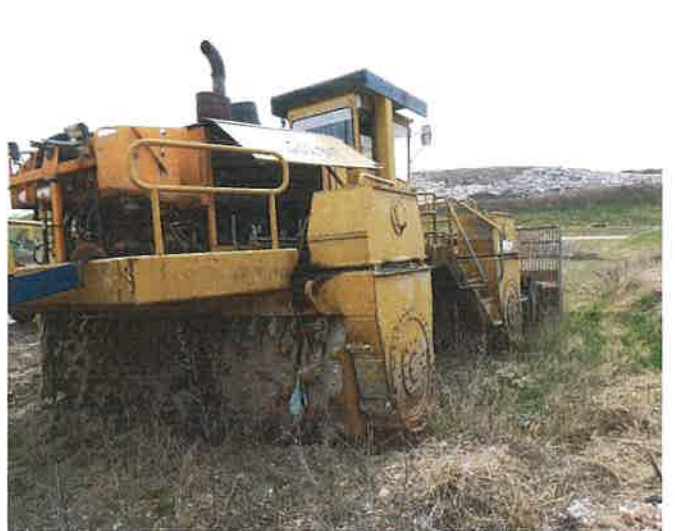
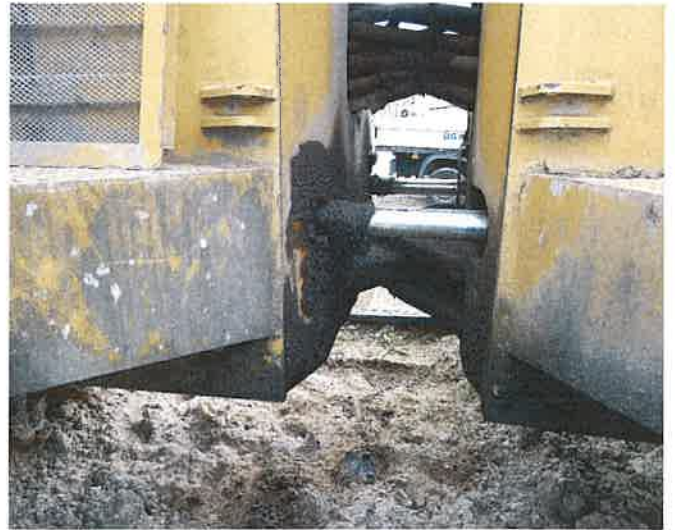
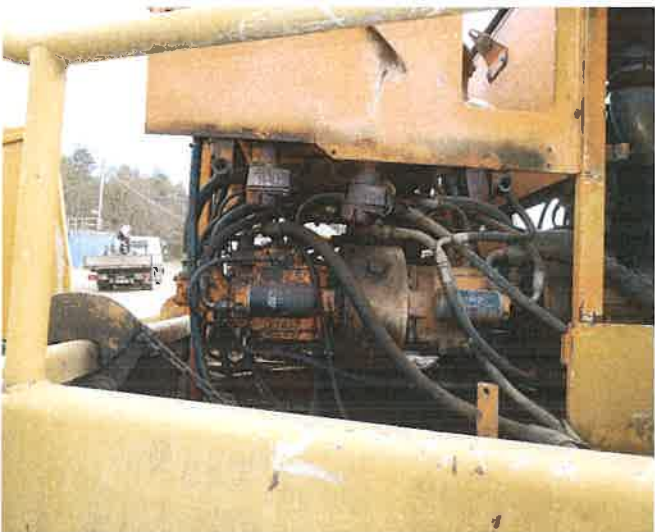
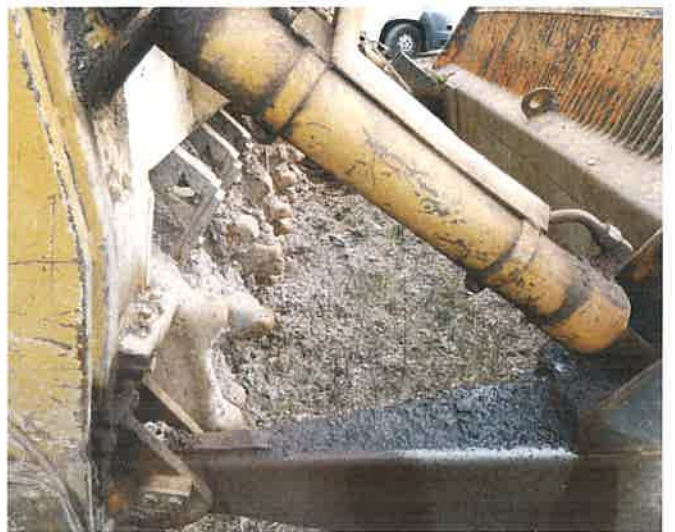
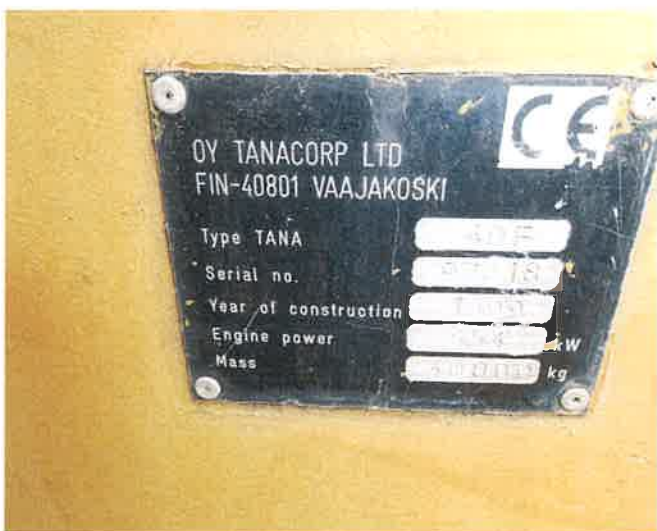
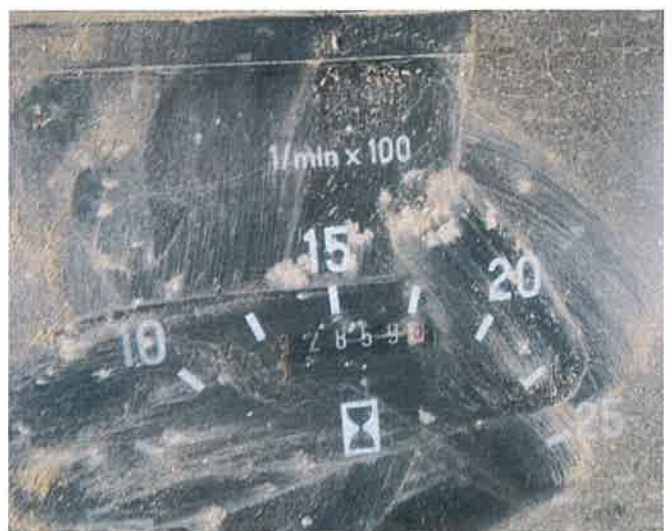
A hidraulika rendszerekből olajfolyás látható. A motor nem indul, felújításra szorul. A hajtás csak előre menetet biztosít, egyirányú, felújítása szükséges. A vezetőfülke üvege törött, a vezetőfülke átlagon aluli állapotú.

A kompaktorról készült a 77-88. számú fényképfelvétel

A Tana 40F típusú kompaktor, tömörítő 2023. március 13-ra vonatkoztatva forgalmi értéket nem képvisel.
