# Vasbetonnal és bitumennel tartják távol a belvizet az M8-as épülő aluljárójánál

Nyugat.hu - 2021-01-11 07:01:41

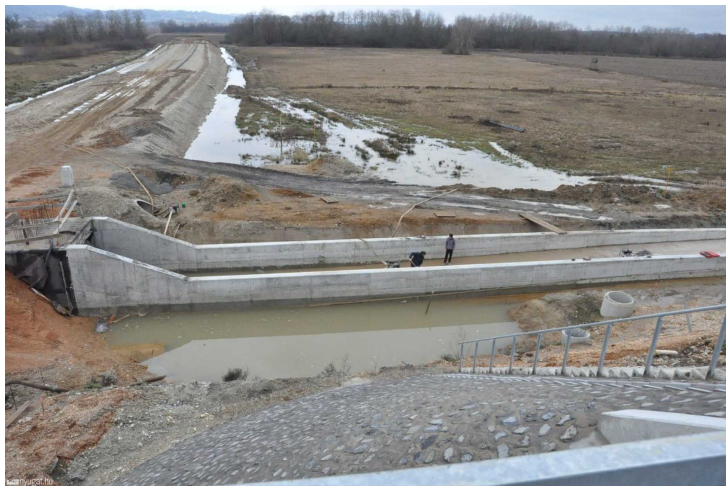
Erre korábban olvasónk hívta fel figyelmünket, így kedd délelőtt ki is mentünk a helyszínre. Ez a terület egyébként tényleg vizes, néha vízimadarakat is látni, eső után szinte az egész terület víz alatt van.

Az ott nézelődőktől megtudtuk, az építmény aljában most egy méterrel alacsonyabb a vízszint, mint az előző napokban, így biztosan szivattyúzzák a vizet, a mederben munkásokat is láttunk.

Ebben azt írják, ismerve a terület adottságait, olyan technológiát alkalmaznak, ami megoldja a belvíz, talajvíz és esővíz okozta problémákat. Zárt rendszert alakítanak ki, egy vízzáró vasbeton *kerethídat*, alulról és oldalról zárt elő- és utórámpákkal.

Az építés több ütemben zajlik, az egyes munkafázisok közti munkahézagba gyári vízzáró gumilemez betét és duzzadó szalag tömítést raknak. Az épülő létesítménynél terv szerint történik a víztelenítés és az elárasztás, ezt telepített szivattyúkkal oldják meg.
