# Utcafelújítások Szombathelyen hatalmas kérdőjelekkel

L.E. - 2014-10-25 13:50:13

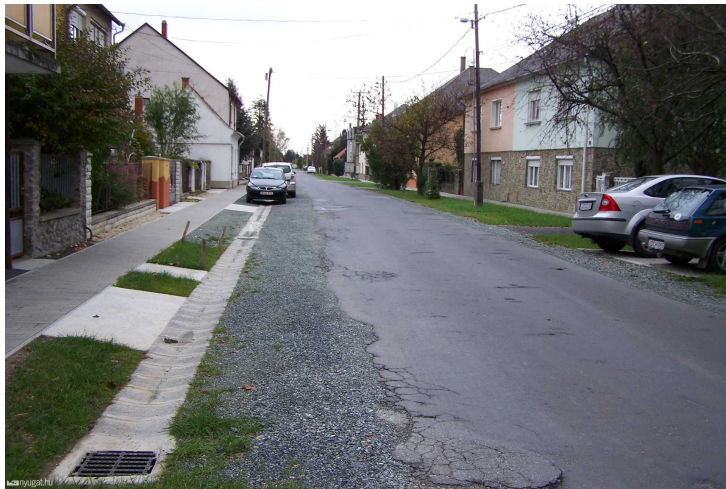
Helyzetkép a megújult Verseny utcában fotó: Lendvai Emil

Különösen így van a Verseny utcában, ahol az aszfaltozott úttest még annyival is szűkül, hogy egyik oldalon olyan, mint egy csipketerítő széle vagy egy hullámpala. Mindehhez pedig egy kifejezetten rossz útminőség társul, mivel az utcák felújítása az újraaszfaltozást már nem foglalta magába, a hunosan történt toldozás-foltozás pedig csak látszatz megoldás.

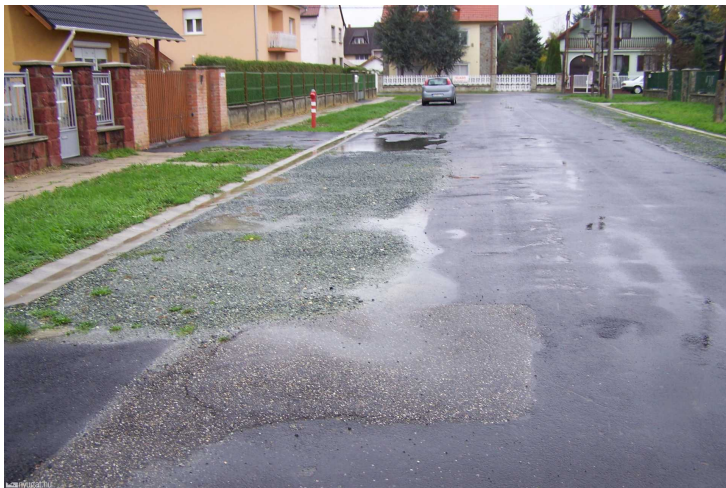
Nagyobb esőzés idején mindennek nem kívánt áldásával. Ugyanakkor az úttest egyik felén széles, a másikon pedig meglehetősen keskeny a kialakított útpadka, amelyet egyre jobban benő a fű. Nagy kérdés, hogy mi alapján döntötték el, melyiken legyen széles, és melyiken legyen szűk? Ráadásul éppen a szélesebb részen van még közvetlenül a házak előtt is parkolásra alkalmas terület az autók számára. S persze a kavicsszőnyeget is hamar eltüntetik majd a gépkocsik kerekei (ennek már egyértelmű nyomai látszanak), ami után csapadékos időben marad a sáros, tócsás döngölt felület.

Már ilyen a Hollósy Simon utcai útpadka esős időben fotó: Lendvai Emil
