NEMZETI SZAKÉRTŐI ÉS KUTATÓ KÖZPONT  
SZOMBATHELYI INTÉZETE

**Szám: RZS: 29200-801/7998-1/2023.szak.**

**IGAZSÁGÜGYI  
MŰSZAKI  
SZAKÉRTŐI VÉLEMÉNY**

1. Az EYX-628 forgalmi rendszámú Steyr-MUT típusú tehergépkocsi, a BAP-086 forgalmi rendszámú Zetor traktor, Kalapácsos kasza (RA-91548N), Eggers HWT pótkocsi, Seprő felépítmény (MCK 108), Nilfisk seprőgép, Destral jéggyalu, TANA F-40 hulladéktömörítő gép forgalmi értékének meghatározása.

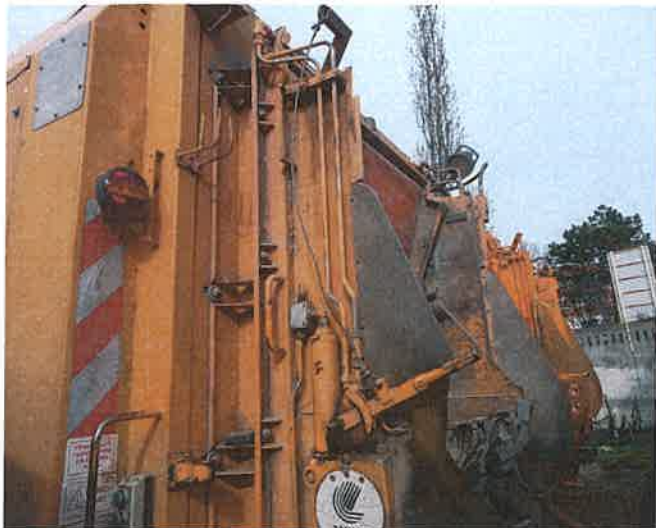
7, Az EYX-628 forgalmi rendszámú tehergépkocsi felépítménye

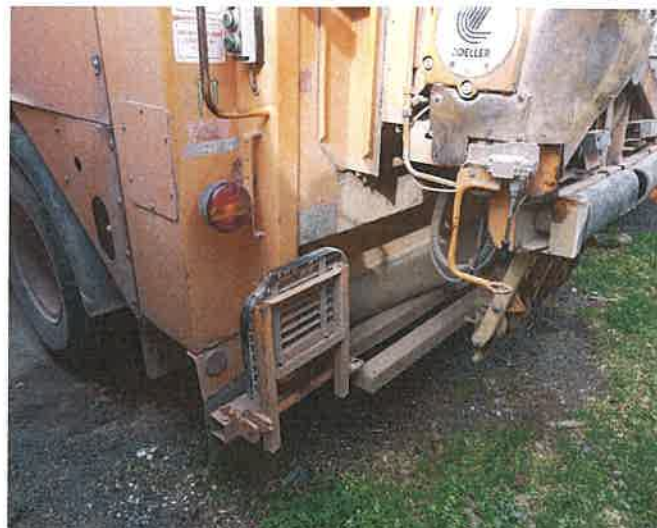
8, Az EYX-628 forgalmi rendszámú tehergépkocsi felépítménye

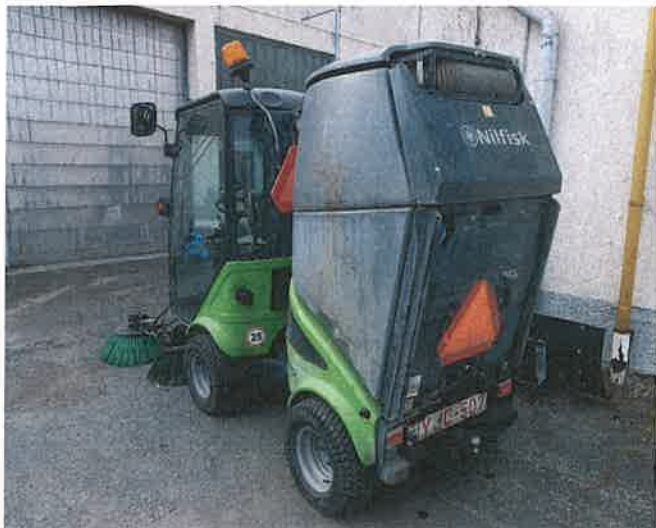
15, A Nilfisk lassú jármű

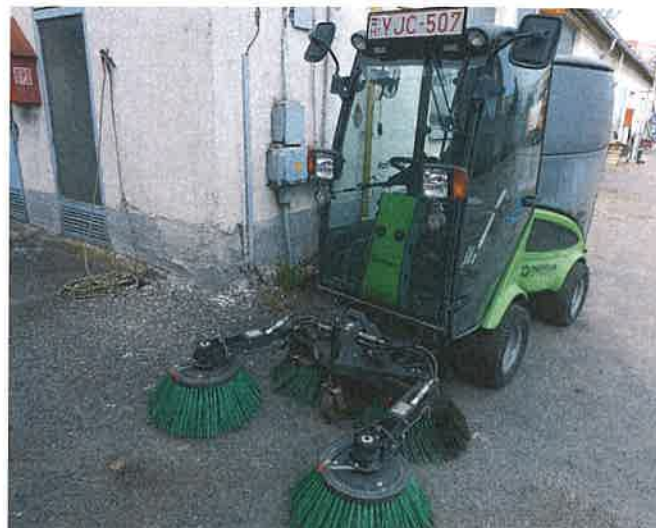
16, A Nilfisk lassú jármű

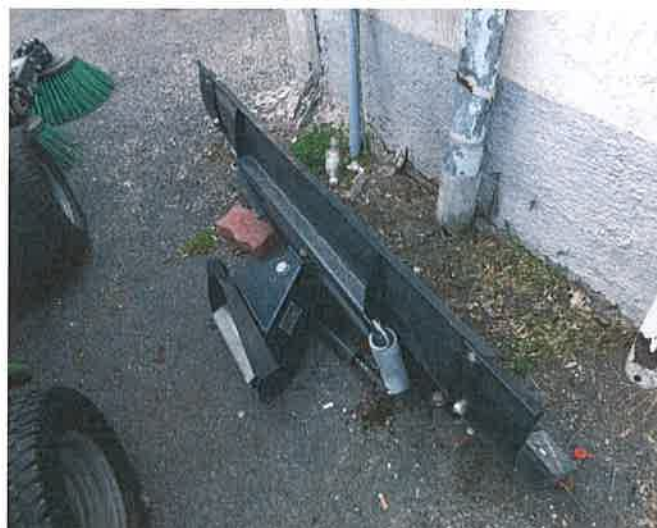
22, A tolólap

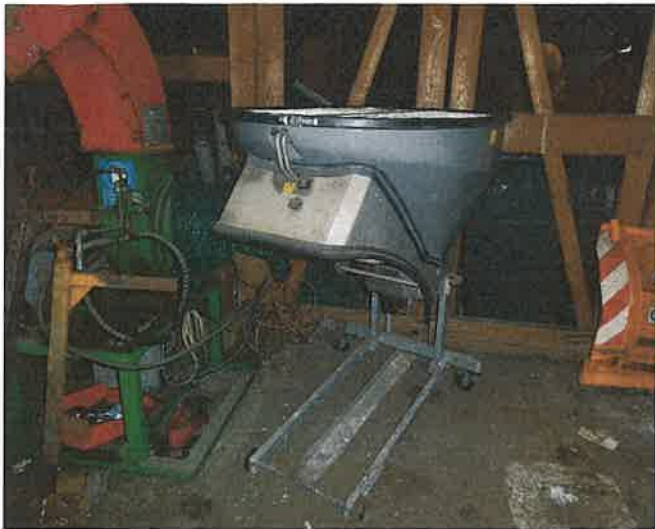
27, A sósóró adapter

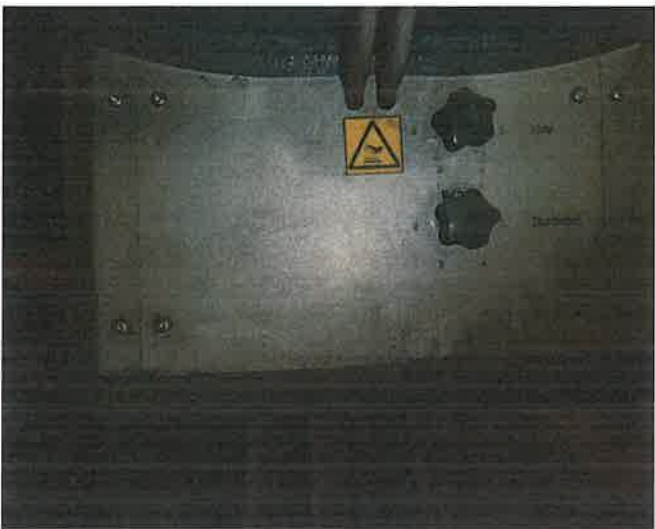
29, A sósóró adapter

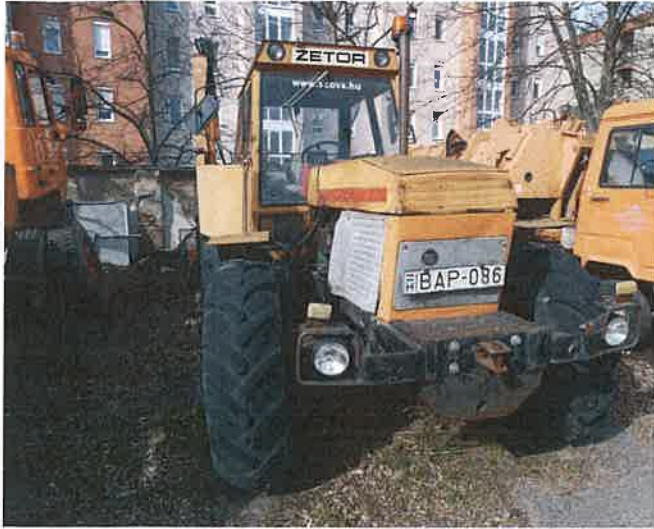
31, A BAP-086 forgalmi rendszámú mg. vontató

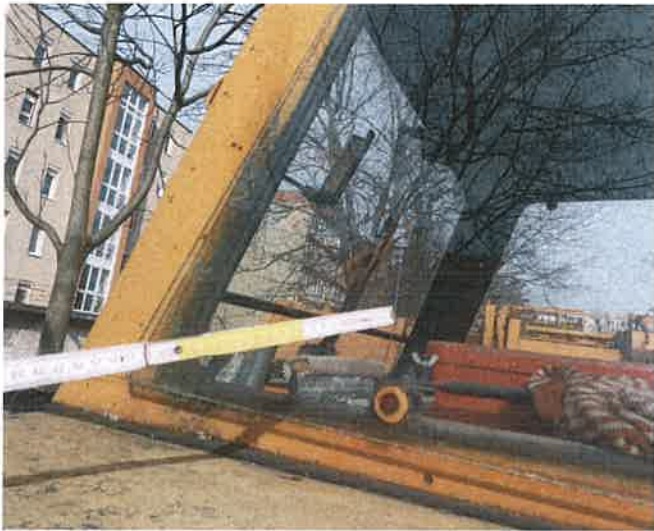
33, A BAP-086 forgalmi rendszámú mg. vontató

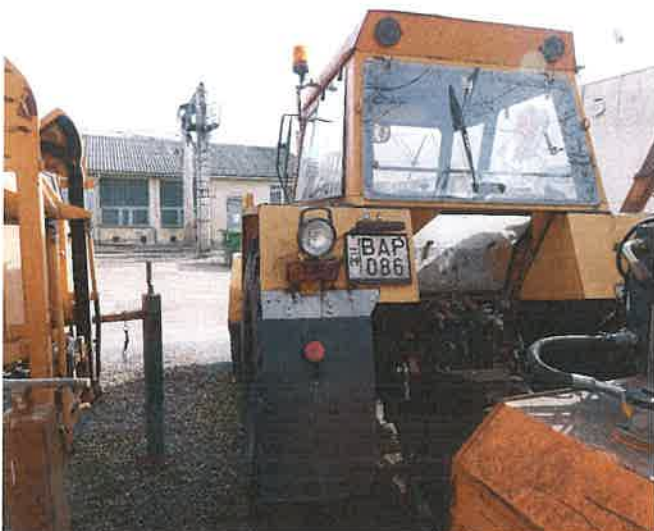
35, A BAP-086 forgalmi rendszámú mg. vontató

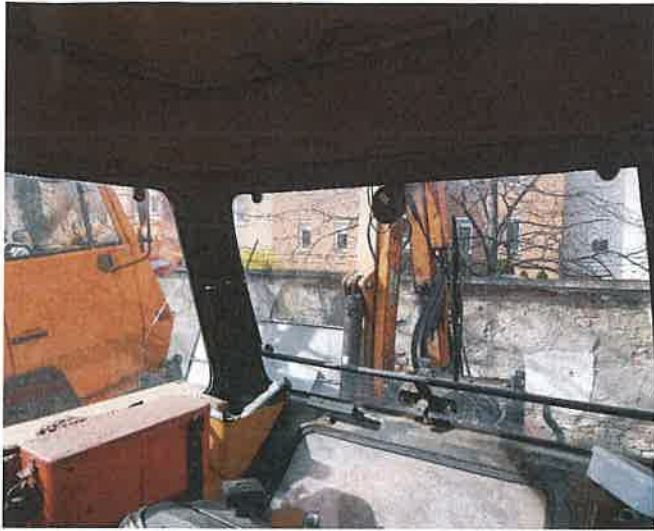
37, A BAP-086 forgalmi rendszámú mg. vontató

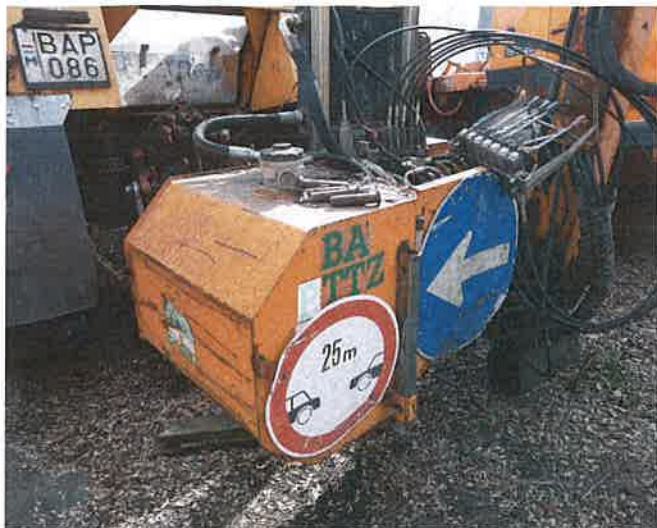
39, Az Agrimaster kasza

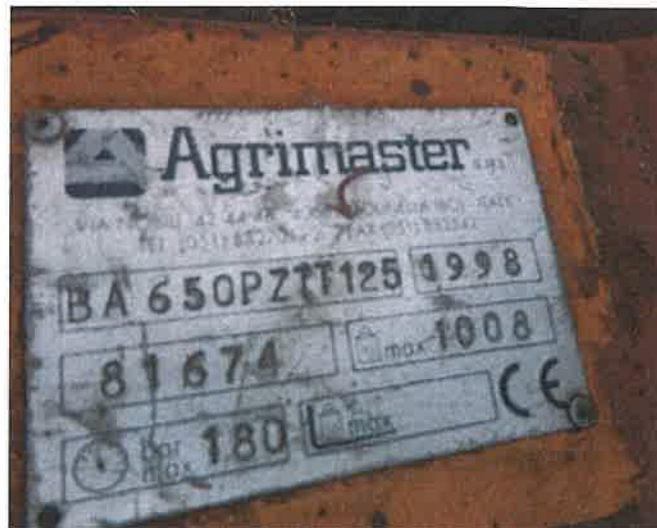
40, Az Agrimaster kasza adattáblája

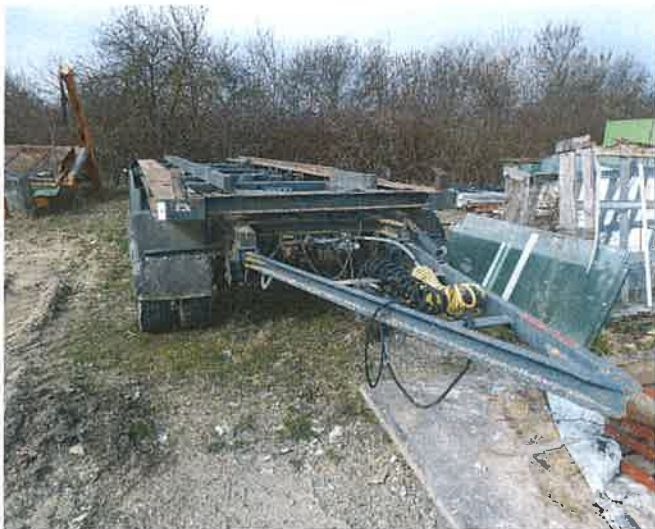
65, Az XJW-533 frsz.-ű pótkocsi

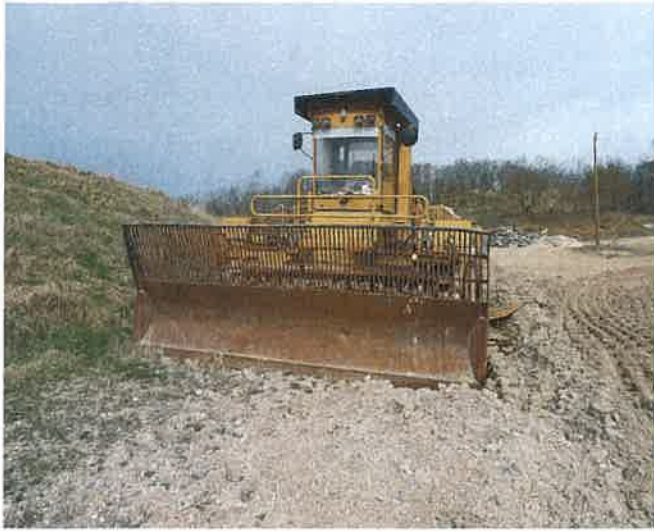
77, A Tana tömörítő

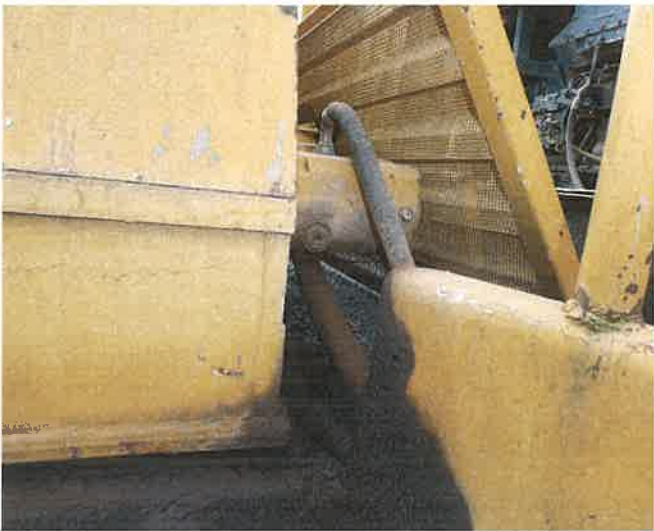
79, A Tana tömörítő

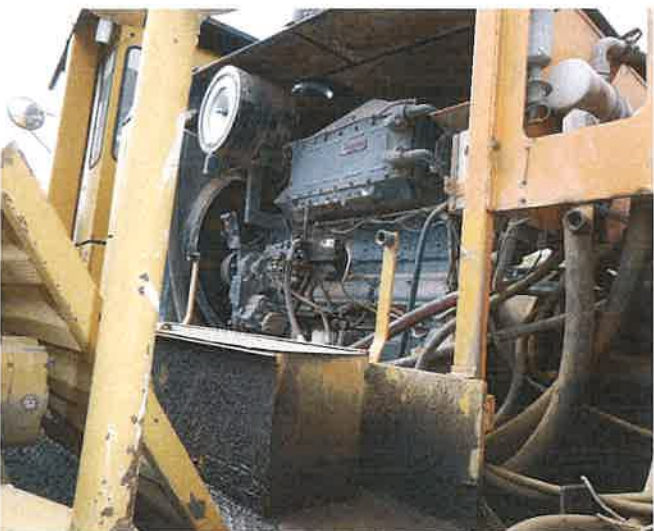
81, A Tana tömörítő

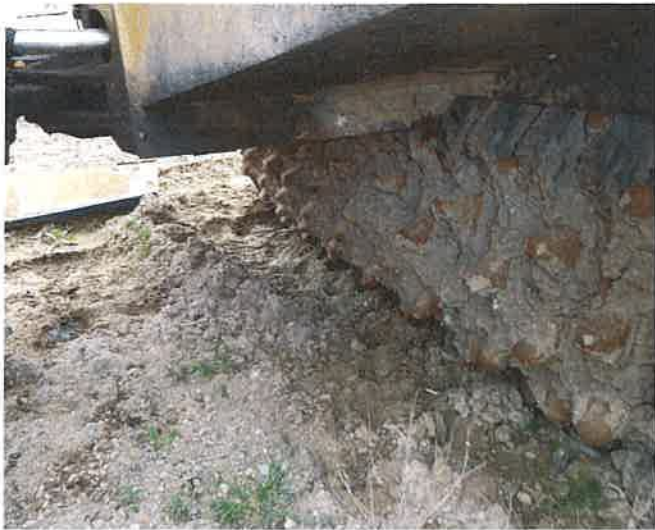
83, A Tana tömörítő
